## 改善箇所説明図

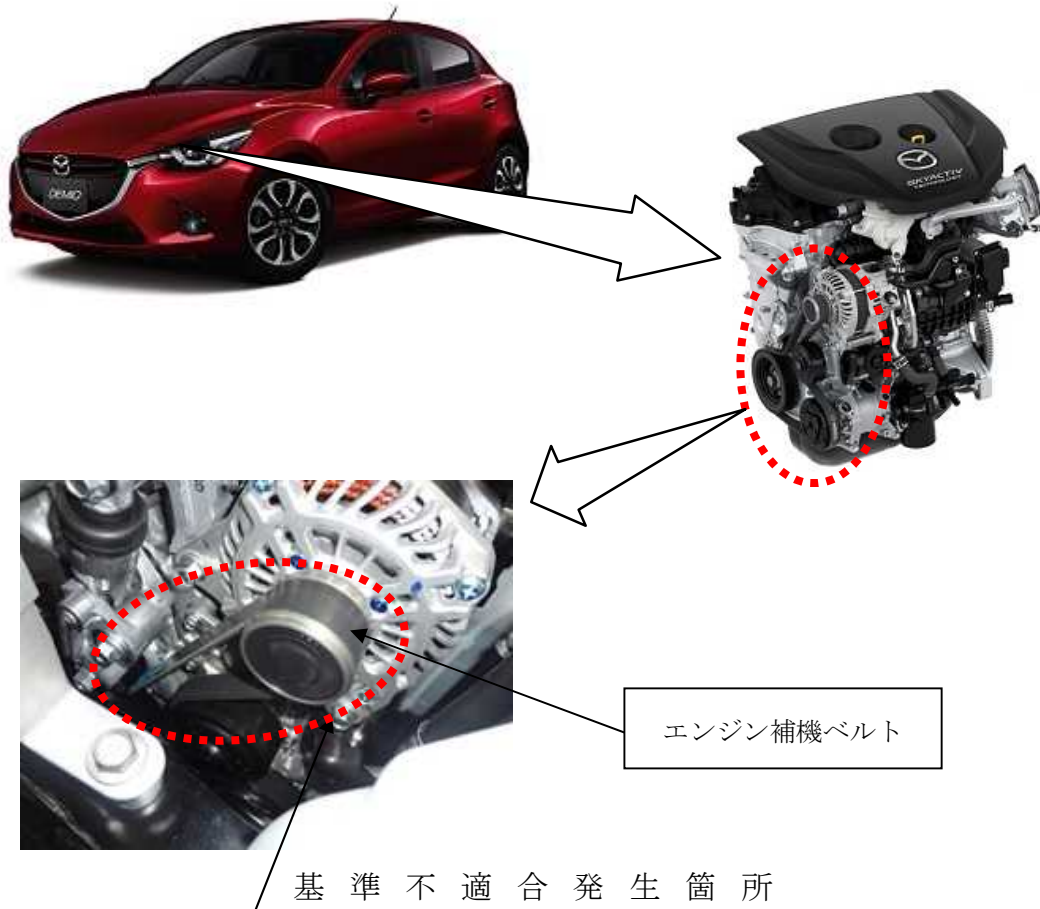
エンジン補機ベルトにおいて、ベルト製造時の芯線の張力が不均等なため、ベルトの強度が低下しているものがある。そのため、エンジンの駆動力によりベルトが破断し、オルタネータやウォーターポンプが停止して警告灯が点灯し、最悪の場合、エンジンが停止して再始動できなくなるおそれがある。

全車両、エンジン補機ベルトを良品に交換する。

識別：ドライブ・ベルト・オート・テンショナ本体に黄ペンを塗布する。
