改善箇所説明図

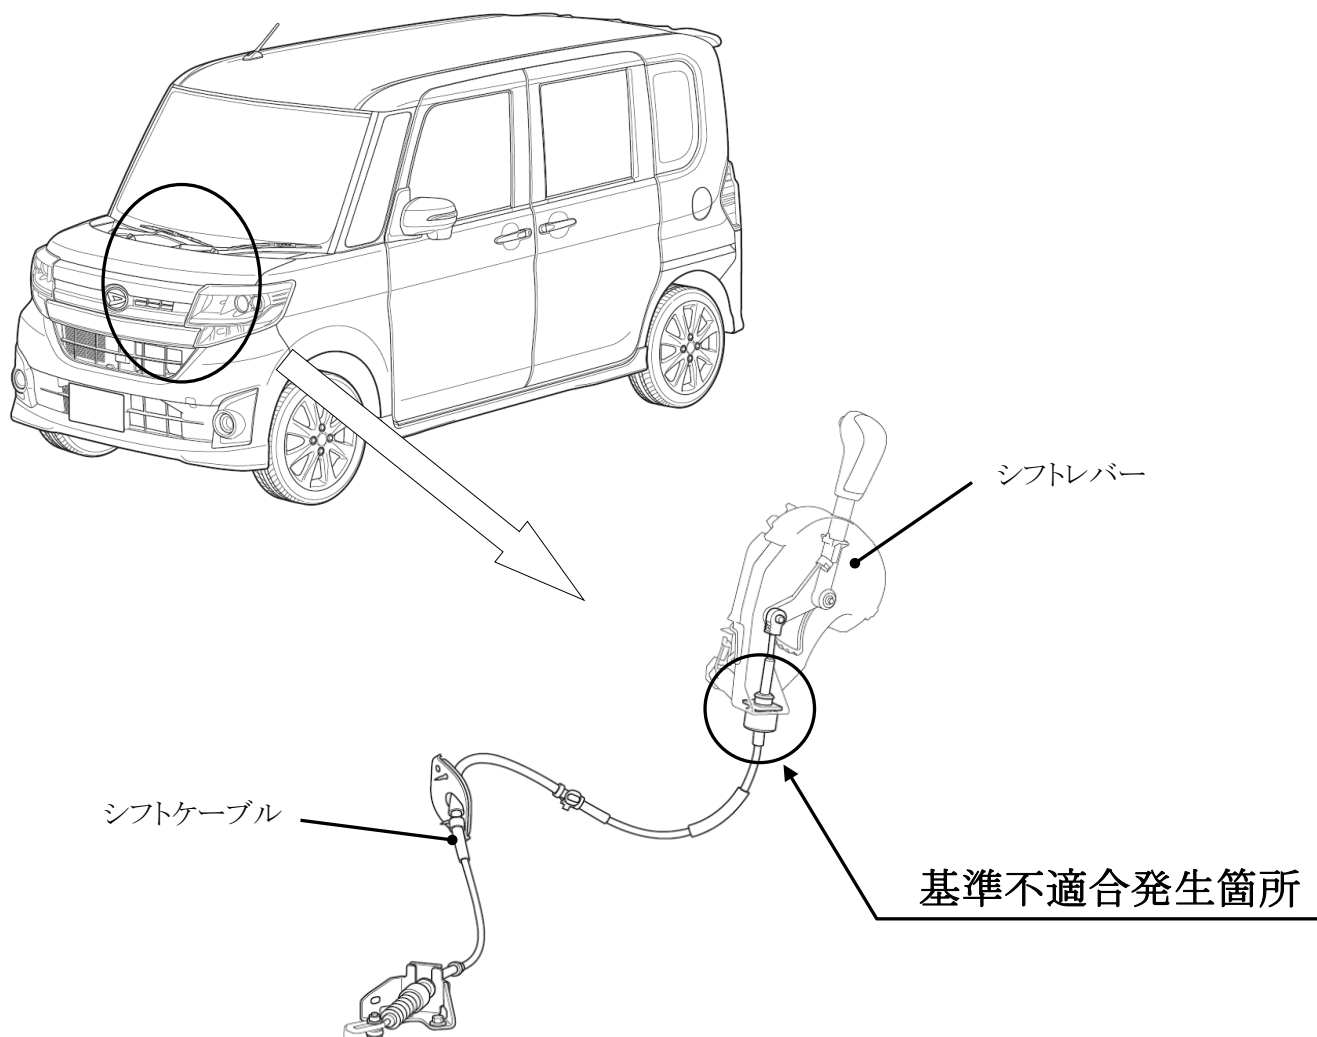
自動変速機において、シフトケーブル固定部の組付けが不適切なため、当該固定部の嵌合が不十分なものがある。そのため、そのままの状態で使用を続けると、シフトケーブルが固定部から外れてシフトレバーの位置と異なるレンジに固定され、最悪の場合、意図せず車両が動き出すおそれがある。

全車両、当該ケーブルの嵌め込み状態を確認し、嵌め込みが不十分なものは、正規に組付ける。
