改善箇所説明図

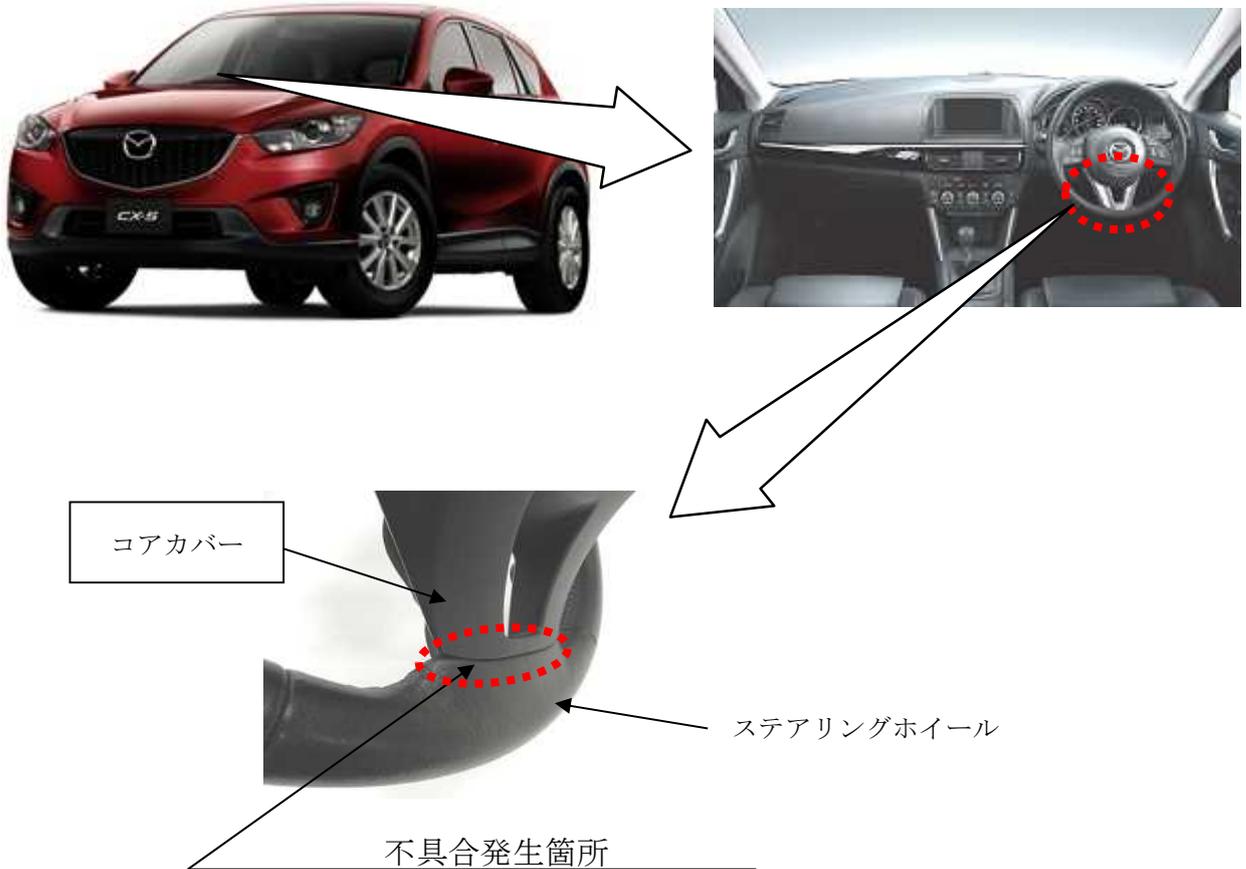
本革仕様のステアリングホイールにおいて、操舵後に手を緩め、ステアリングホイールを滑らせて直進位置に復元させるような操作を行うと、当該ステアリングホイール裏側にあるコアカバー端部に手が触れ、切創するおそれがある。

全車両、コアカバー端部の形状を修正する。

識別：右リヤ・ドア・ロア・ヒンジ取付けボルト(上側)に黄ペンを塗布する。
