## 改善箇所説明図

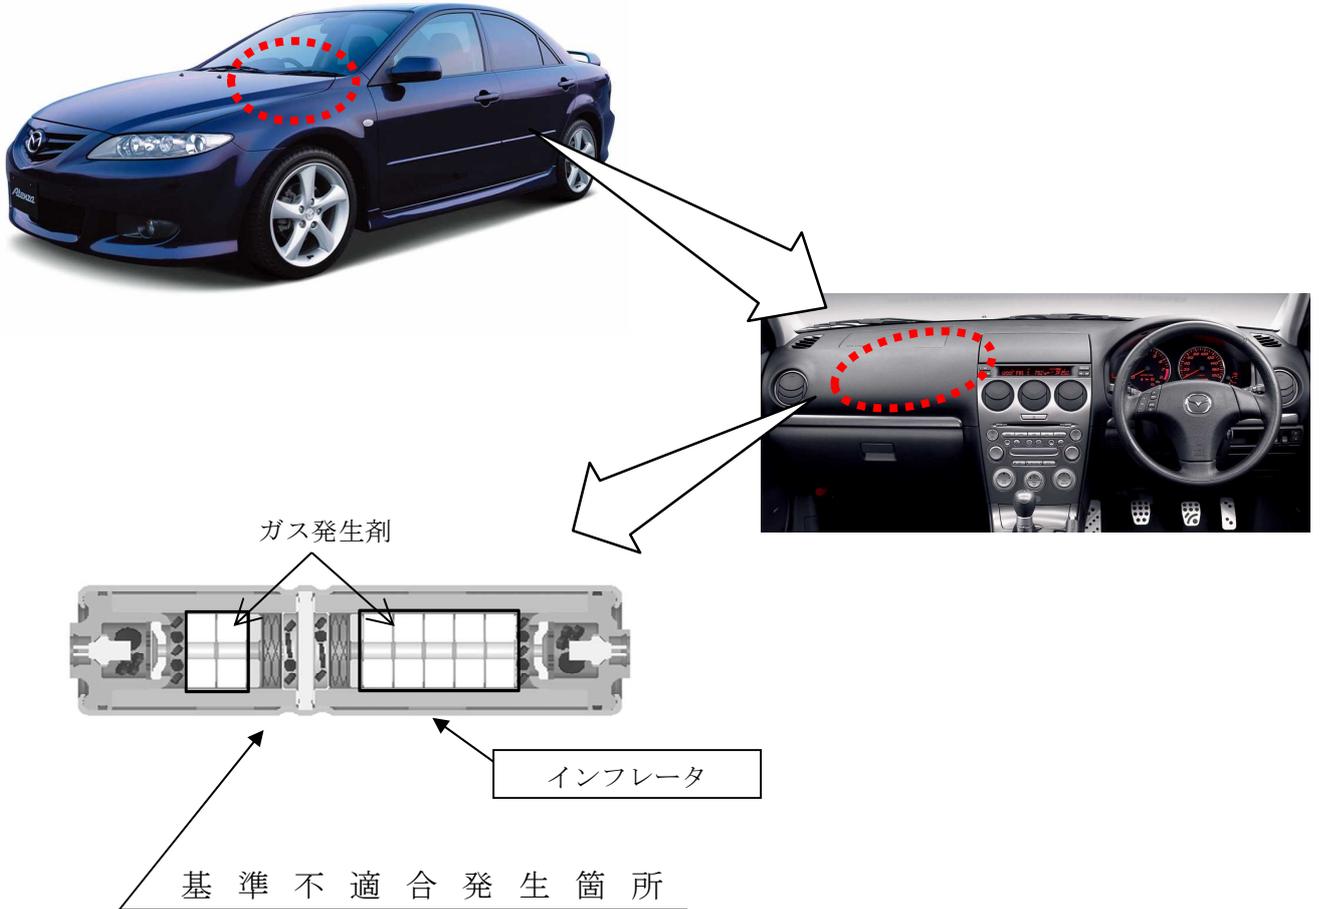
助手席用エアバッグのインフレーター（膨張装置）において、原因は判明していないが、エアバッグ展開時にインフレーター内圧が異常上昇し、インフレーター容器が破損して飛び散り、出火したり乗員が負傷するおそれがある。

全車両、当該インフレーターを良品に交換する。なお、交換用部品の準備に時間を要することから、部品が供給できるまでの暫定措置として、助手席用エアバッグの機能を停止するとともに、助手席サンバイザ部に当該エアバッグが作動しない旨の警告を表示する。

識別：右側フロント・サスペンション取付け部のプレートに白ペンを塗布する。
