# 日本貨物鉄道株式会社 江差線列車脱線事故 (平成24年4月26日発生)

## 鉄道事故調査報告書 説明資料

運輸安全委員会  
平成26年7月

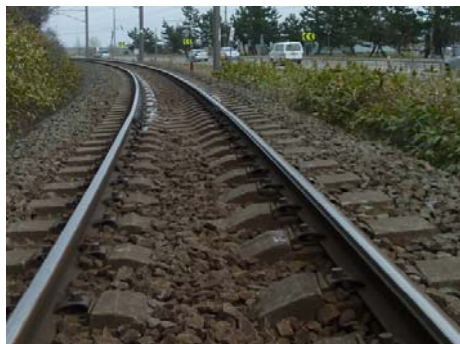
29k027m付近

- (1) 半径300mの曲線の29k032m付近から29k027m付近までの約5mの間に、右レール(外軌)上を軌間内側から外側へと斜めに横切る車輪によるものと見られる痕跡があったこと、
- (2) この付近から釜谷駅構内にかけて1本の痕跡が続いていたこと  
から貨車の車輪が29k032m付近で右レールに乗り上がり始め、29k027m付近で脱線したものと考えられる。

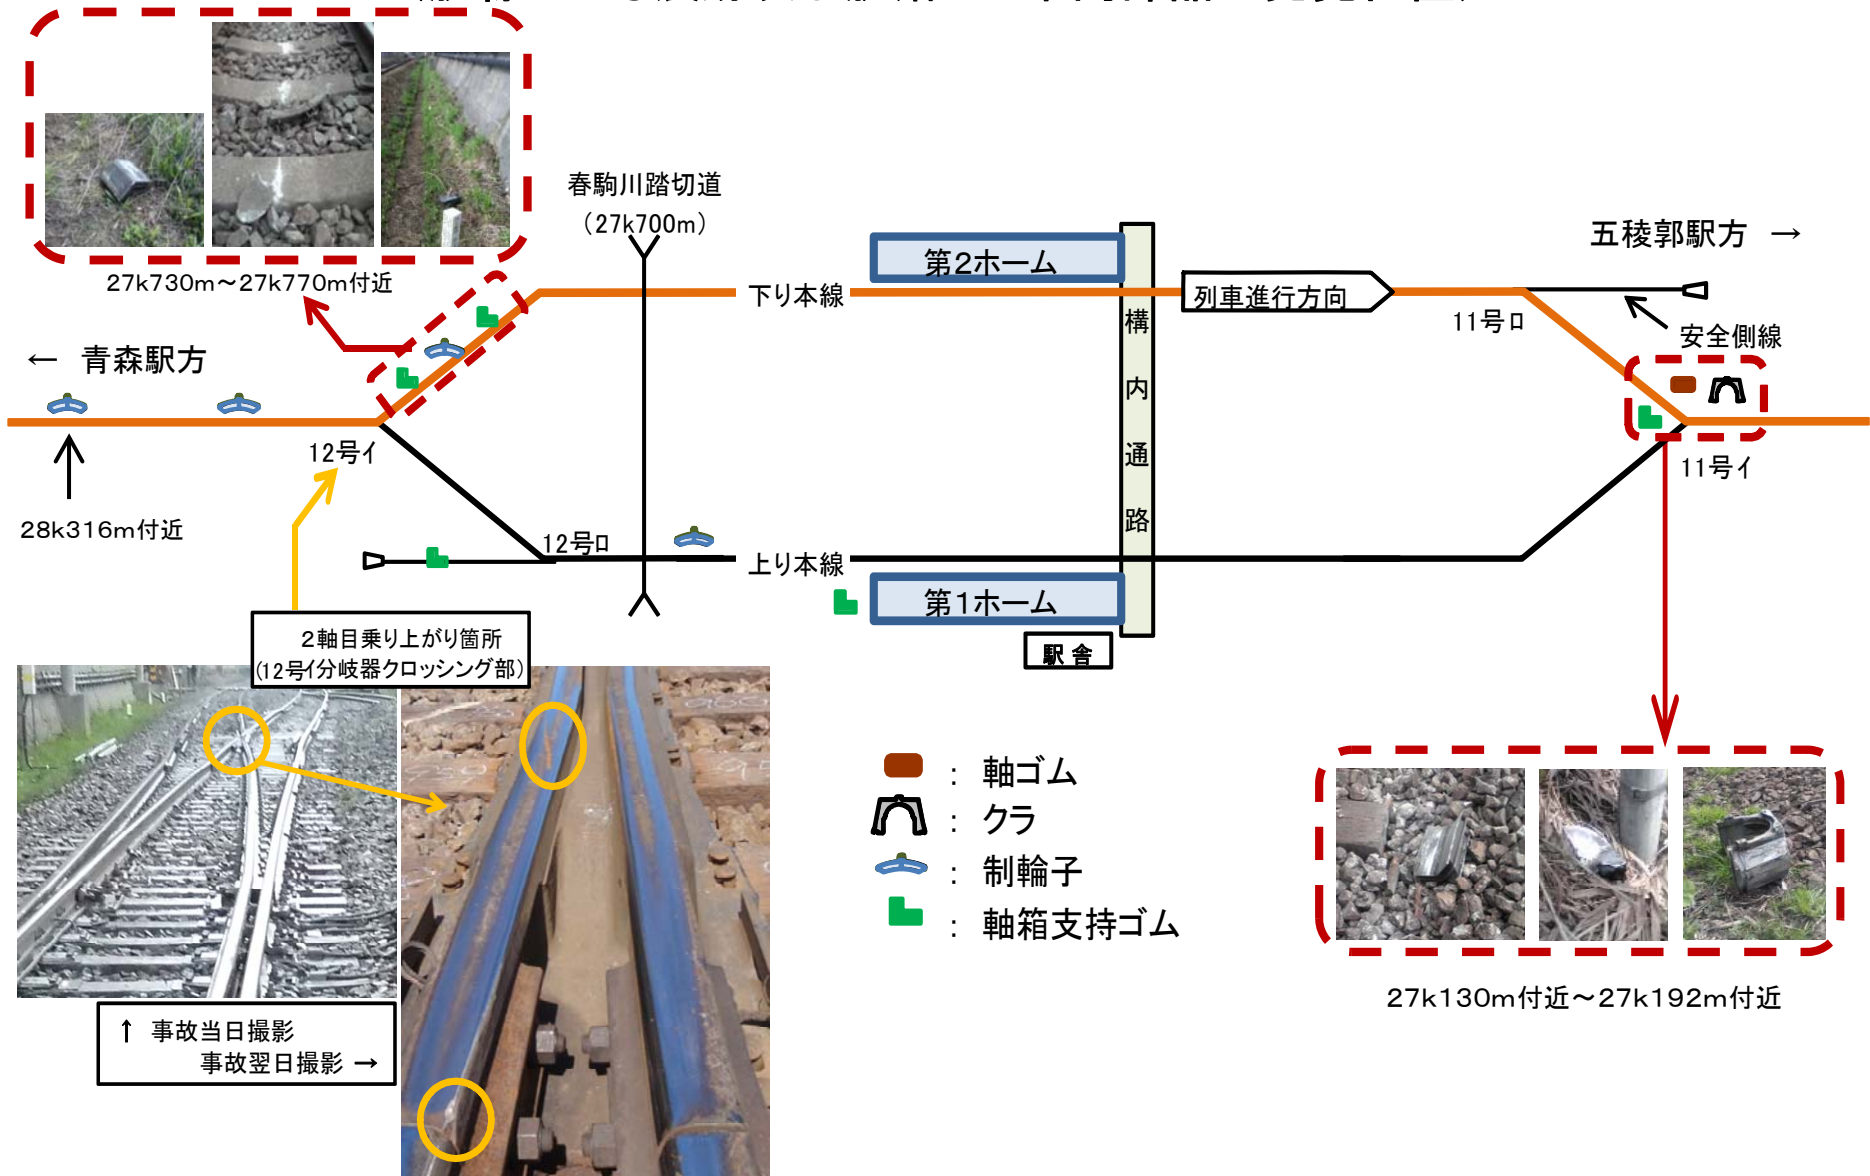
# 釜谷駅構内略図

(脱線による痕跡及び脱落した車両部品の発見位置)

- (1) 脱線した貨車の後台車の第1軸の車輪が第2軸の車輪に比べて著しく損傷していたこと、
- (2) 釜谷駅構内の12号イ分岐器のクロッシング部付近から、車輪によるものと見られる脱線の痕跡が2本あったこと

から29k027m付近で第1軸が脱線し、釜谷駅構内の12号イ分岐器のクロッシング部付近で第2軸が脱線したものと考えられる。

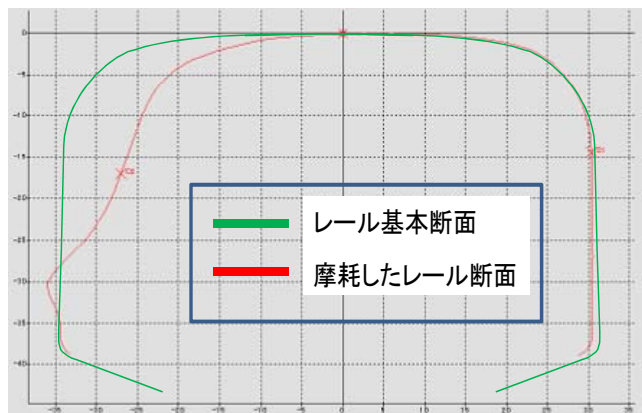
現場付近の外軌の断面形状

レール摩耗量の最大は8.9mmであり、レールの交換基準16mm未満である。

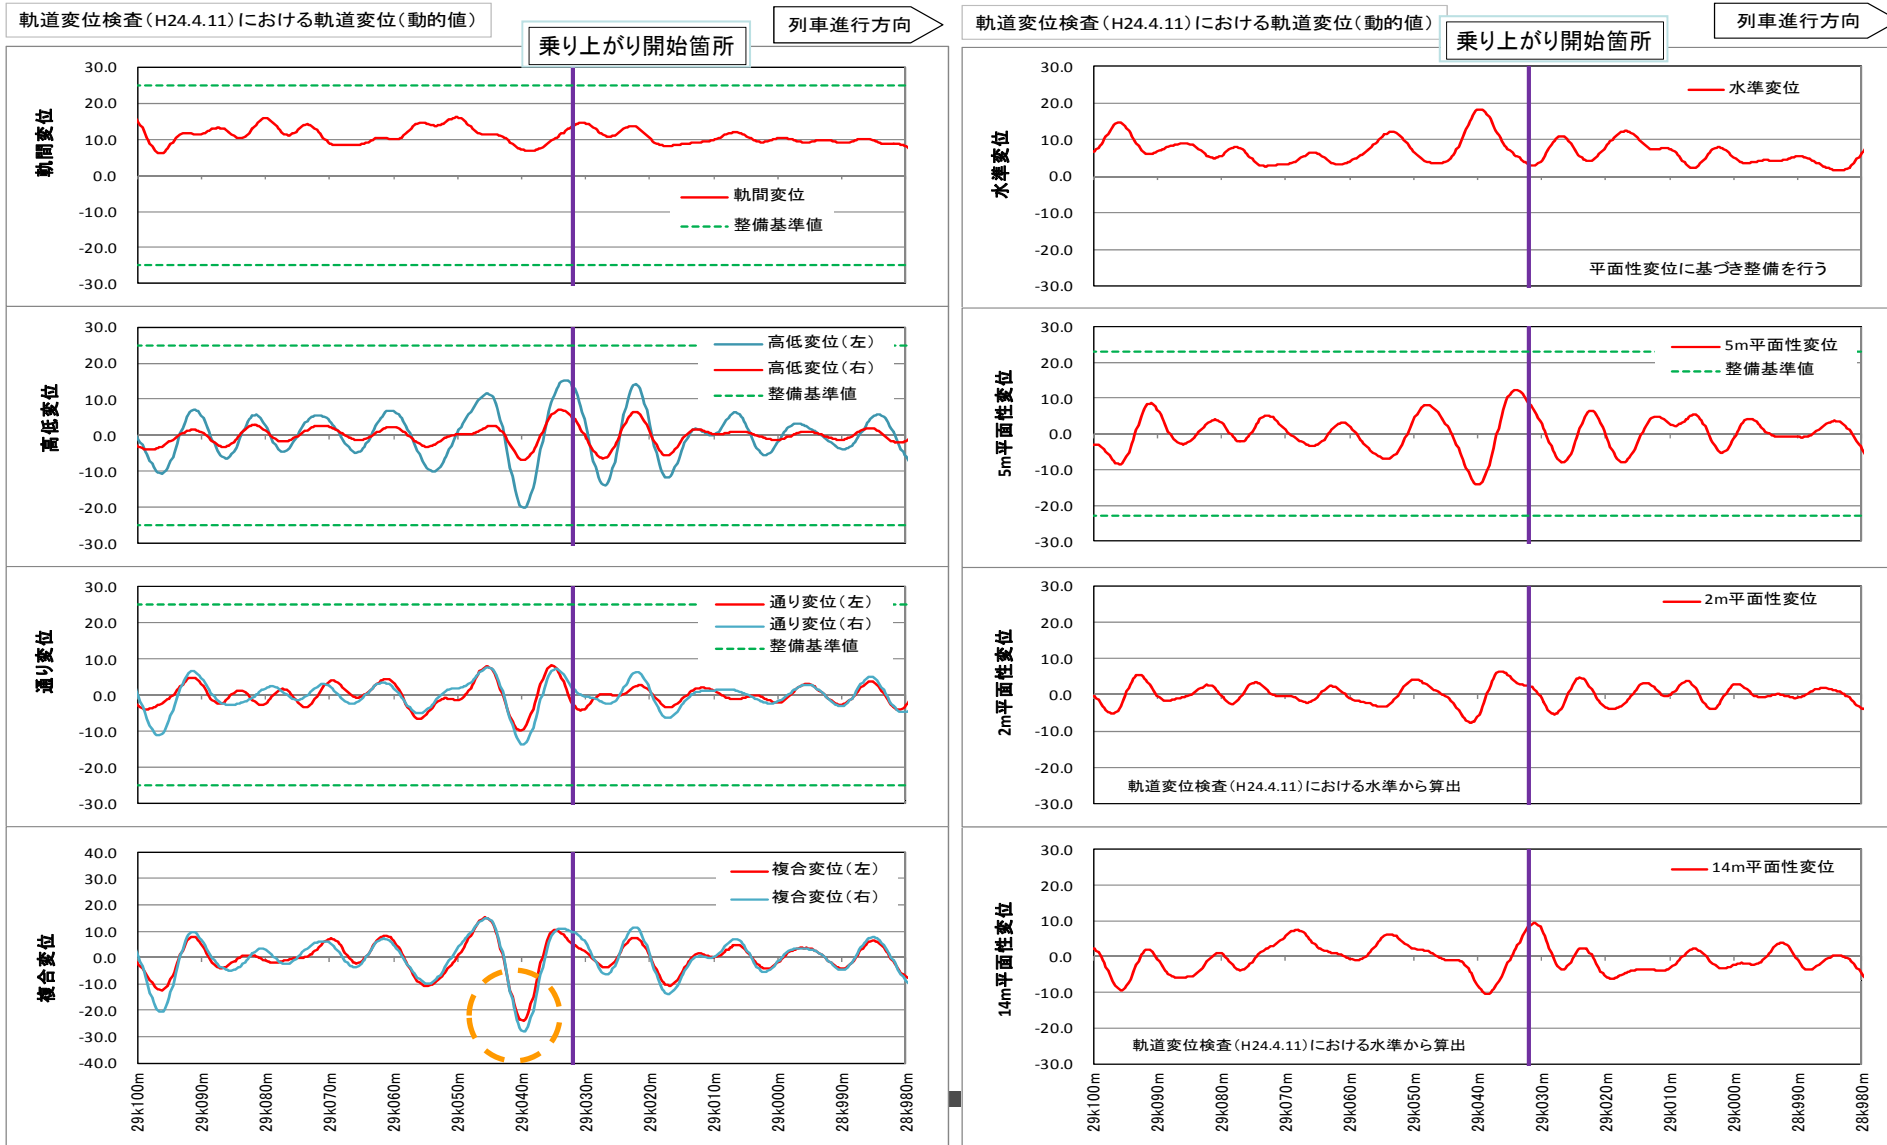
# 事故現場付近の軌道変位の状況

- ・軌間変位、高低変位、通り変位及び5m平面性変位は、いずれも整備基準値内であった。
- ・複合変位は、整備すべき対象には該当していないが、乗り上がり開始箇所の手前で比較的大きい。

一方、貨物列車が運行する区間において管理することとされている複合変位については、整備すべき対象となる変位量及び箇所数に該当していなかったが、右車輪が右レールに乗り上がり始めた29k032mの約8m手前に27.9mmの複合変位があった。

この比較的大きな複合変位により、車体をローリングさせようとする力が働いて、脱線した貨車の後台車の第1軸右車輪の輪重減少を助長した可能性があると考えられる。

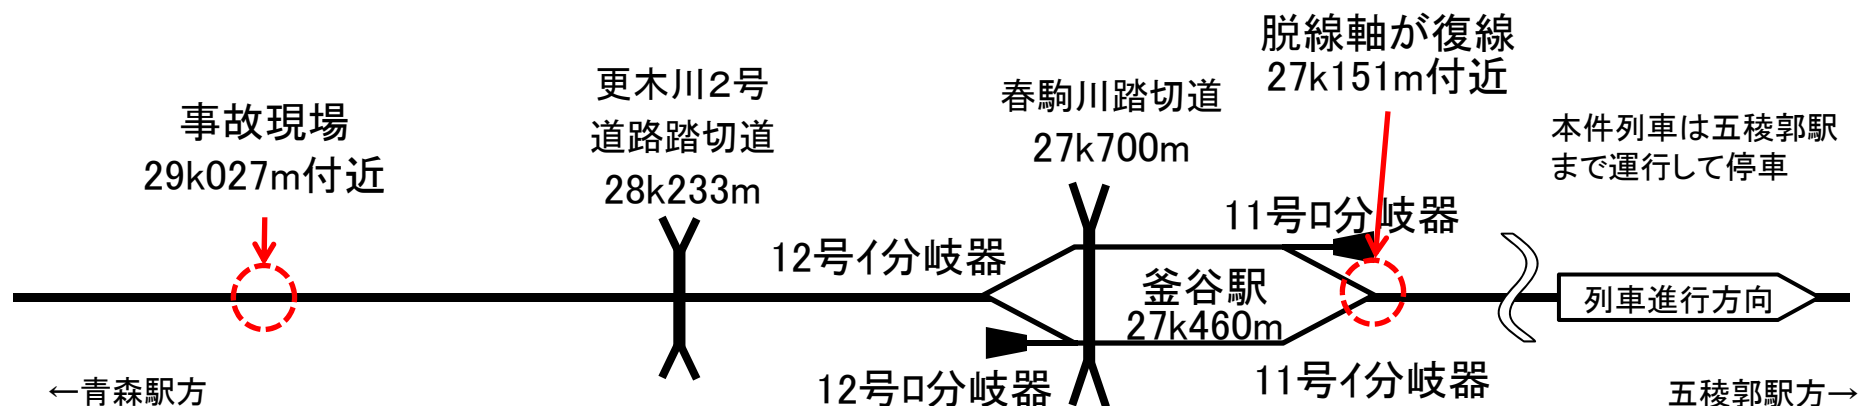
## 鉄道施設の損傷及び痕跡等の状況

- (1) 半径300mの曲線の29k032m付近から29k027m付近までの約5mの間に、右レール(外軌)上を軌間内側から外側へと斜めに横切る車輪によるものと見られる痕跡があった。
- (2) 29k027m付近の左レール軌間内側のまくらぎ上に車輪によるものと見られる痕跡があり、29k026m付近の右レール軌間外側のレール締結装置が損傷していた。ここから五稜郭駅方のまくらぎには、車輪によるものと見られる1本の痕跡があり、その痕跡は釜谷駅構内まで続いていた。
- (3) 釜谷駅構内12号イ分岐器のクロッシング部付近から、車輪によるものと見られる脱線の痕跡が2本あった。
- (4) 釜谷駅構内に敷設されている春駒川踏切道には、碎石が散乱しており、踏切敷板には車輪によるものと見られる痕跡があった。
- (5) 釜谷駅構内11号ロ分岐器及び11号イ分岐器には、車輪によるものと見られる打痕及び線状の痕跡があった。なお、11号イ分岐器より五稜郭駅方の軌道には、車輪によるものと見られる痕跡はなかった。
- (6) JR北海道によると、本事故によりまくらぎ(木・PC)約1,900本、レール締結装置約3,000個が損傷したとのことである。

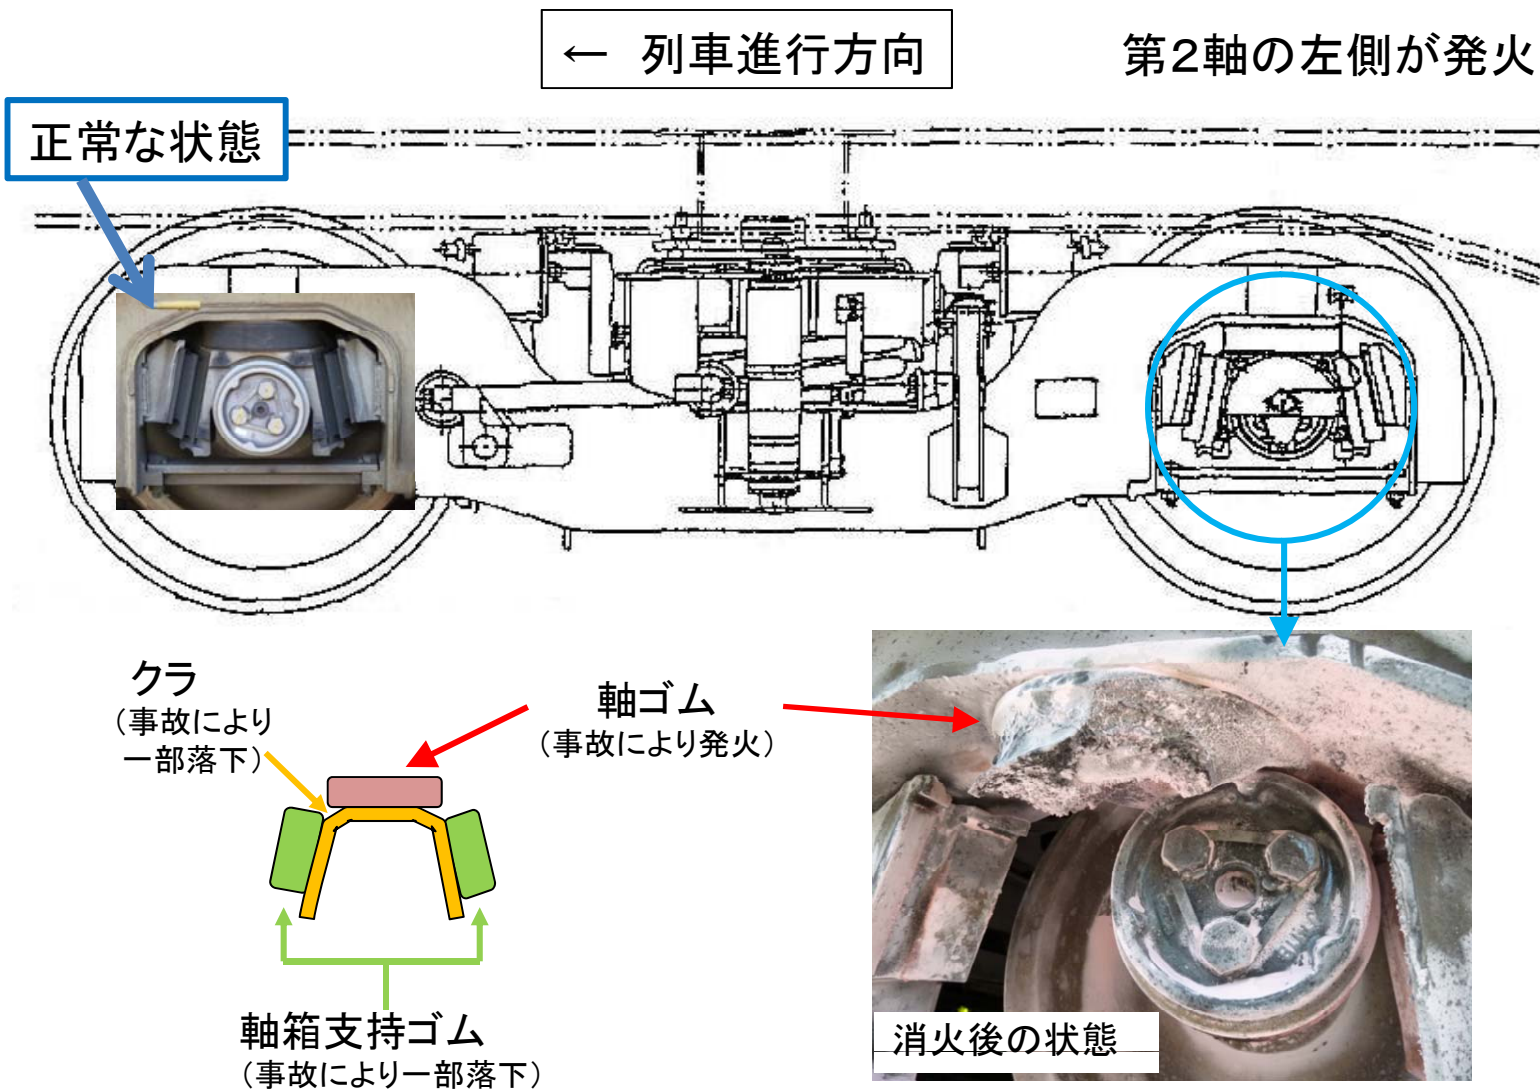
# 脱線した貨車の後台車の発火部の状況

- (1) 後台車の台車枠には、脱線により付いたと見られる多数の打痕や擦過痕があった。また、第1軸及び第2軸は、台車中心より右側に偏位して右車輪と側ばりが接触していた。
- (2) 後台車の第1軸については、右側の軸ゴムはまくれ上がり、軸箱支持ゴムの片側は落失していた。また、左側の軸ゴムは台車枠からはみ出し、軸箱支持ゴムは両方とも落失していた。
- (3) 後台車の第2軸については、右側の軸ゴムはまくれ上がり、軸箱支持ゴムの片側はずれて引っかかっている状態であった。また、左側の軸ゴムは発火し一部が燃え残った状態で、軸箱支持ゴムは両方とも落失していた。
- (4) 後台車全4輪の車輪踏面及び車輪フランジに、脱線により付いたと見られる多数の打痕や擦過痕が全周にわたってあった。特に、後台車の第1軸の車輪は、第2軸の車輪に比べて著しく損傷していた。

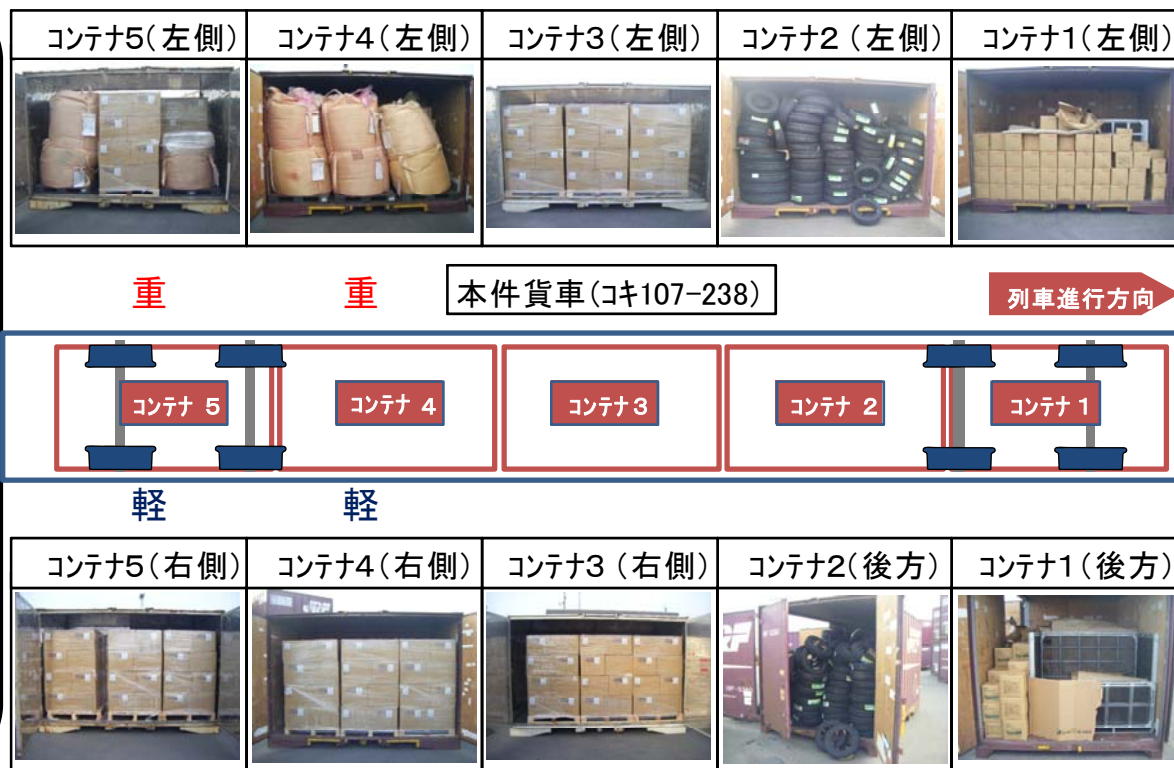
## 脱線した貨車の状況

- ①進行方向右側に段ボール箱48個 (約540kg)、
- ②進行方向左側にフレコンバッグ6個 (約3,600kg)

- ①進行方向右側に段ボール箱48個 (約540kg)
- ②進行方向左側に段ボール箱16個 (約180kg) 及びフレコンバッグ3個 (約1,800kg) (計1,980kg)

※右側に比べて**左側の方が重い積荷**が積載されていた。

脱線した貨車の後台車の各軸の右車輪の静止輪重比※)は、コンテナを積載していない状態(空車状態)では第1軸及び第2軸が1.01及び0.99であるのに対して、コンテナを積載した状態(積車状態)では**0.76及び0.75**であり、両軸とも右車輪の輪重が約25%軽い状態となる大きな静止輪重アンバランスが生じていた。

大きな静止輪重アンバランスが生じていたことについては、コンテナ内の積荷の偏積によるものと推定される。

本事故は、貨車に積載されるコンテナ内の積荷の左右偏積により、車両に大きな静止輪重アンバランスが生じたことが大きく影響したと考えられることから、コンテナ内の積荷に左右偏積が生じないようにする必要がある。

この点については、貨物運送約款において、コンテナへの貨物の積載並びにコンテナの施封及び開封は、貨物利用運送事業者により行うこととされており、JR貨物はコンテナ内の積載状態を直接確認できないことから、JR貨物は貨物利用運送事業者に対して、コンテナへ積荷(貨物)を積載する際に、偏積の防止及び積荷の積載状態の確認など、貨物運送約款の内容を周知徹底する必要がある。

また、JR貨物は、貨物利用運送事業者等と連携して、コンテナを貨車に積載する際に、必要に応じて、荷主の承諾を得た上でコンテナを開扉して積荷の積載状態を確認するなどの対策をすることが望ましい。

なお、コンテナ積載状態で輪重アンバランスを簡易に検知できるシステムの導入について、検討することが望まれる。

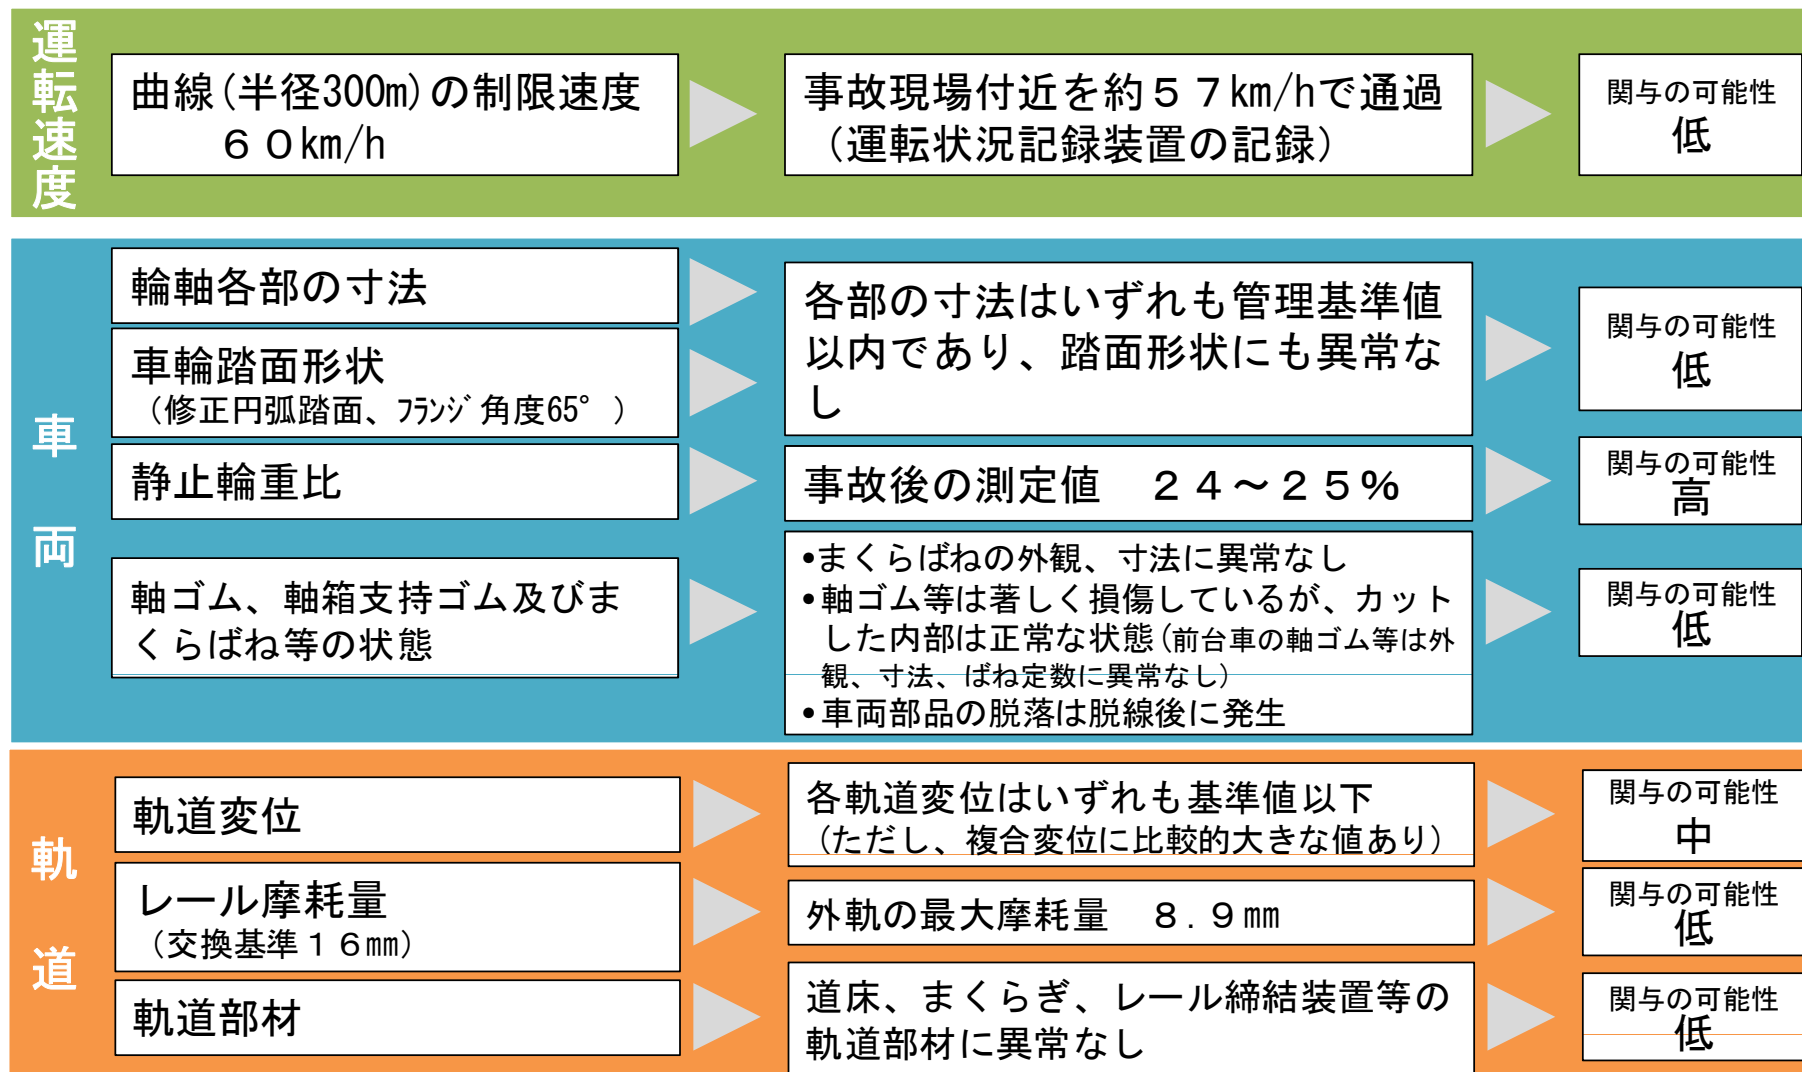
# 脱線のメカニズム(概要)

本事故は、貨車にコンテナを積載した状態において、左右の車輪間で大きな静止輪重アンバランスが生じていたため、半径300mの曲線を走行中に、静止輪重アンバランスが生じていない車両と比較して、外軌側車輪の輪重が小さくなり、かつ、内軌側車輪の輪重が大きくなった影響によって外軌側車輪の横圧が増加したことにより、外軌側車輪の脱線係数が増大して外軌側車輪がレールに乗り上がり脱線したものと考えられる。

脱線した貨車に大きな静止輪重アンバランスが生じていたことについては、コンテナ内の積荷の偏積によるものと推定される。

なお、貨物列車が運行する区間において管理することとされている複合変位が、整備すべき対象には該当していなかったが、車輪のレール乗り上がり開始箇所の手前で比較的大きくなっていたことは、外軌側車輪の輪重減少を助長させた可能性があると考えられる。
