改善箇所説明図

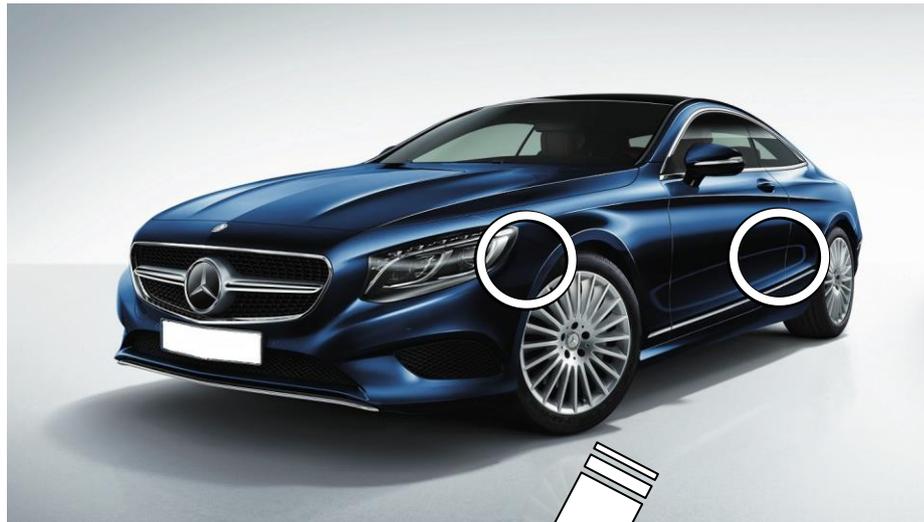
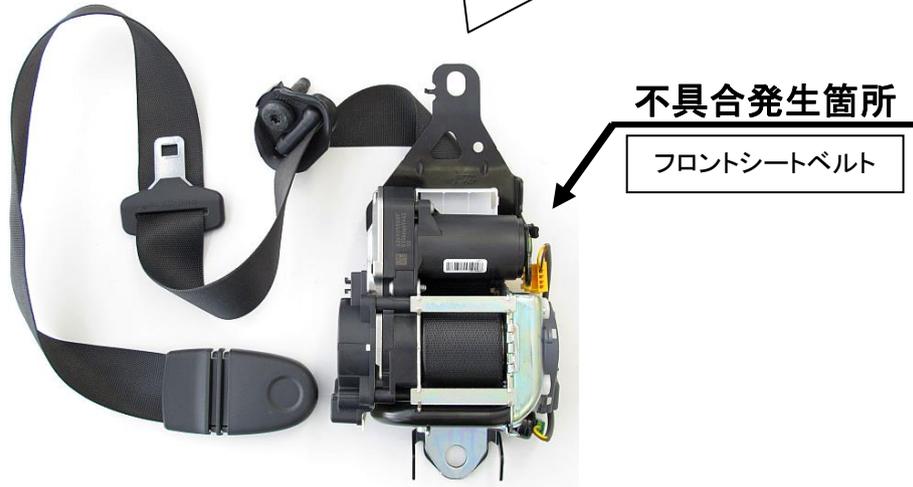
注： は、左右を交換して装着する部品を示す

フロントシートベルトの巻取り装置において、製造時に左右の組み付けを誤ったものがある。そのため、衝撃を感知するセンサが正しく作動せず、最悪の場合、衝突時等にシートベルトをロックできず、適切に乗員を拘束できないおそれがある。

全車両、シートベルトを点検し、組付け間違いがあった場合は、左右を交換する。
