# 改善箇所説明図

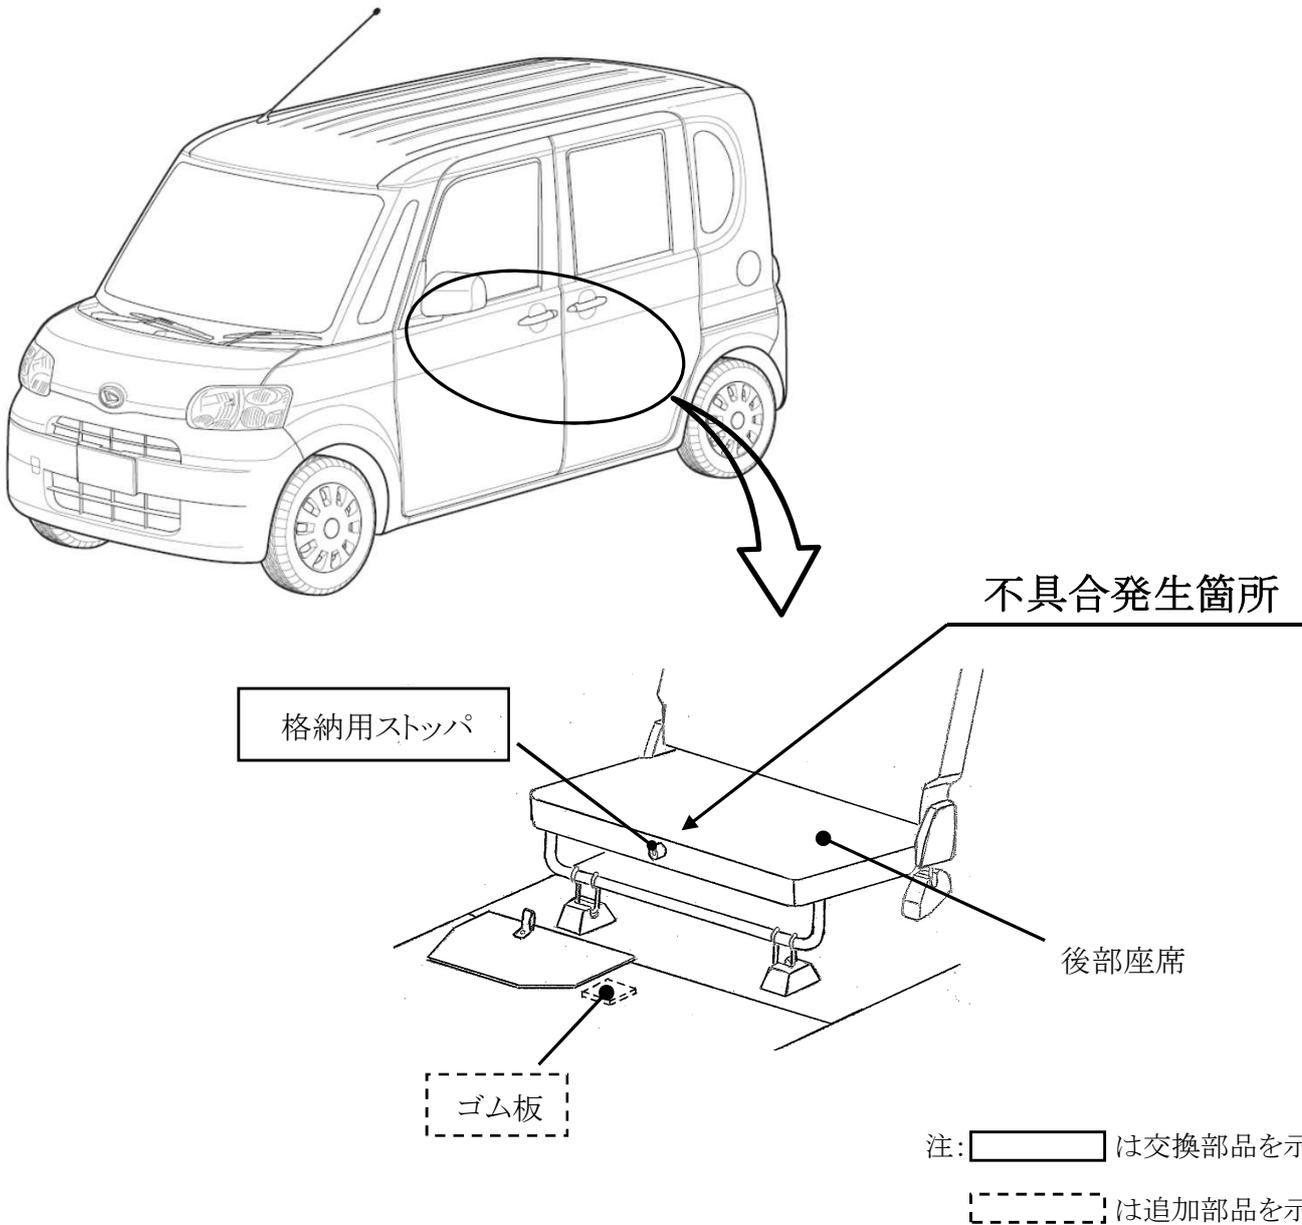
車椅子乗降用スロープ装着車の後部座席において、格納用ストップの設計が不適切なため、後部座席間を移動する際に、当該格納用ストップにふくらはぎが当たり皮膚裂傷を起こすおそれがある。

全車両、ストップを対策品と交換するとともに、フロアパネルにゴム板を追加する。

車室内車台番号打刻位置の車両右側に黄色ペイントを塗布する。
