改善箇所説明図

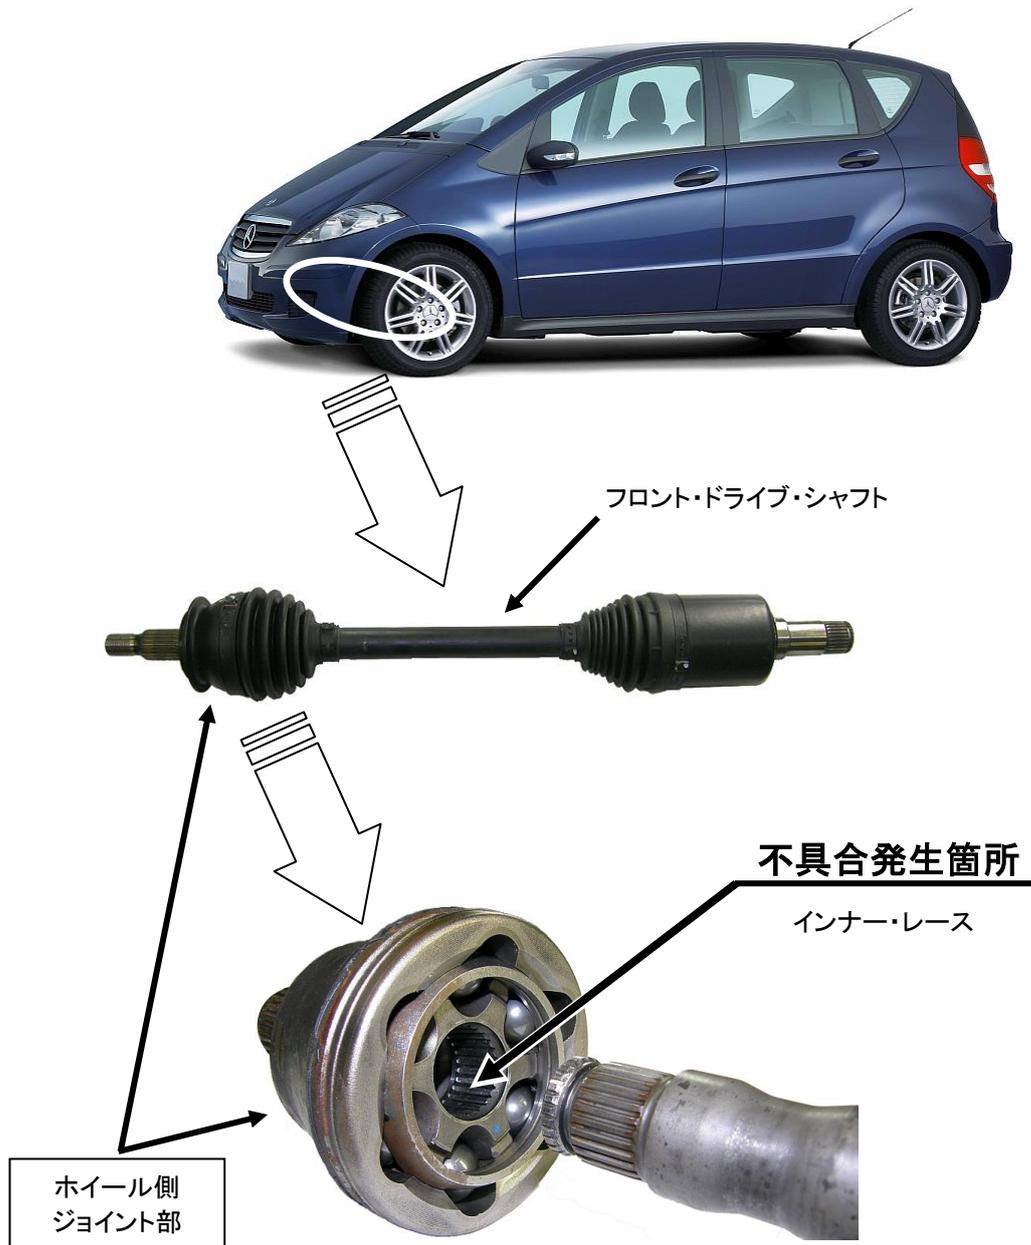
注： は交換部品を示す。

フロント・ドライブ・シャフトにおいて、ホイール側ジョイント部のインナー・レースの加工が不適切なため、耐久性が不足しているものがある。そのため、そのまま使用を続けると、繰り返しの加速等によりインナー・レースの歯が摩滅し、最悪の場合、タイヤに駆動力が伝わらなくなり、走行不能となるおそれがある。

全車両、フロント・ドライブ・シャフトを良品に交換した履歴がないものは、ホイール側ジョイント部を良品に交換する。
