改善箇所説明図 2. ③

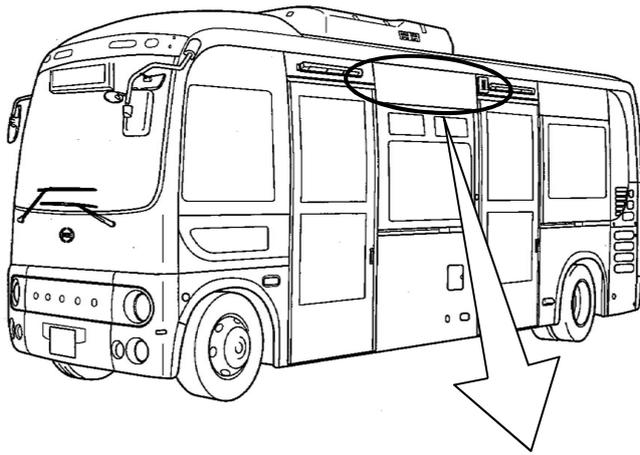
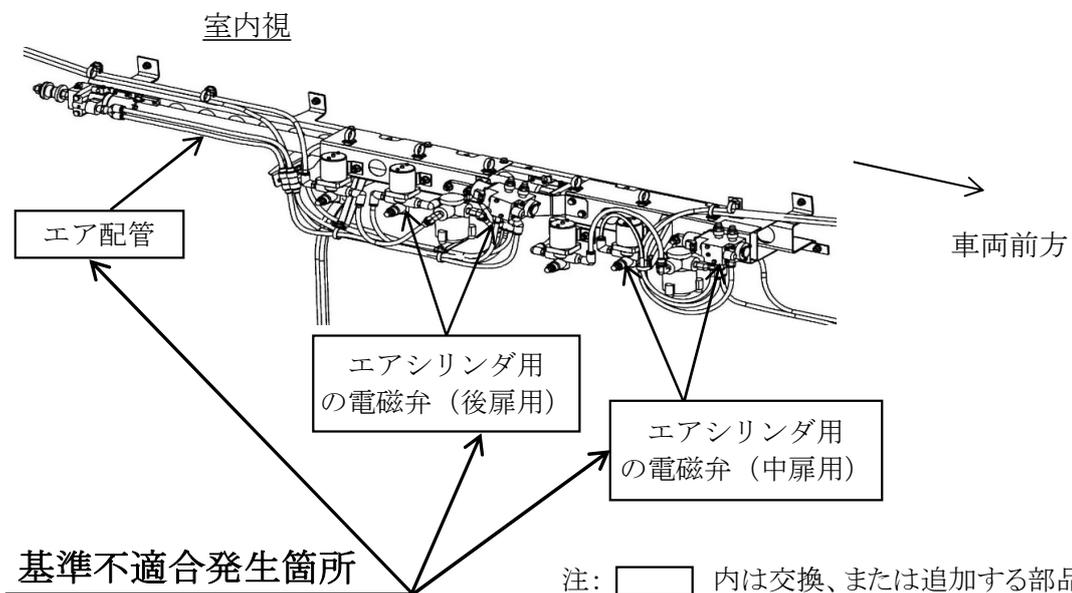
小型ノンステップバスの扉において、扉開閉用エアシリンダの電磁弁とエア配管の容量が不適切なため、扉の開閉中に反転操作を行った場合、扉が通常より速く動くことがある。

全車両、電磁弁を対策品に交換するとともに、後扉用エアシリンダへのエア配管の容量が不足しているものは配管を追加する。

識別:改善済車両にはシリアルナンバープレートの左下に白色ペイントを塗布する。
