改善箇所説明図 2. ①

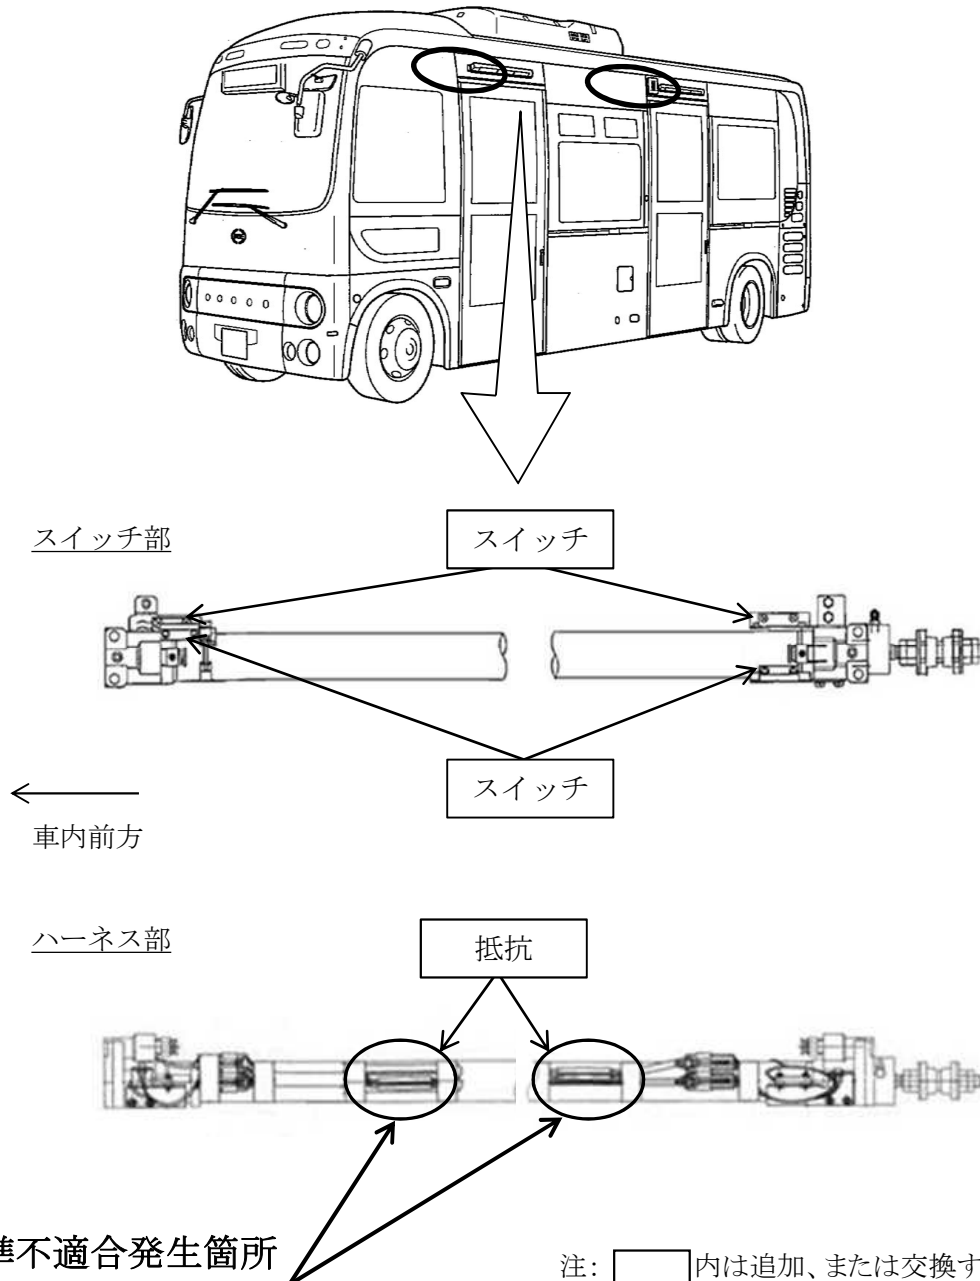
小型ノンステップバスの扉において、扉の位置を検知するスイッチの回路が不適切なため、当該スイッチがオンになった際、接点に定格値を超える電流が流れ、接点が荒れるものがある。そのため、そのまま使用を続けると、接点どうしが導通したままとなり、最悪の場合、扉が閉められなくなるおそれがある。

全車両、スイッチの回路に抵抗を追加するとともに、スイッチを新品に交換する。

識別:改善済車両にはシリアルナンバープレートの左下に白色ペイントを塗布する。
