改善箇所説明図 2. ②

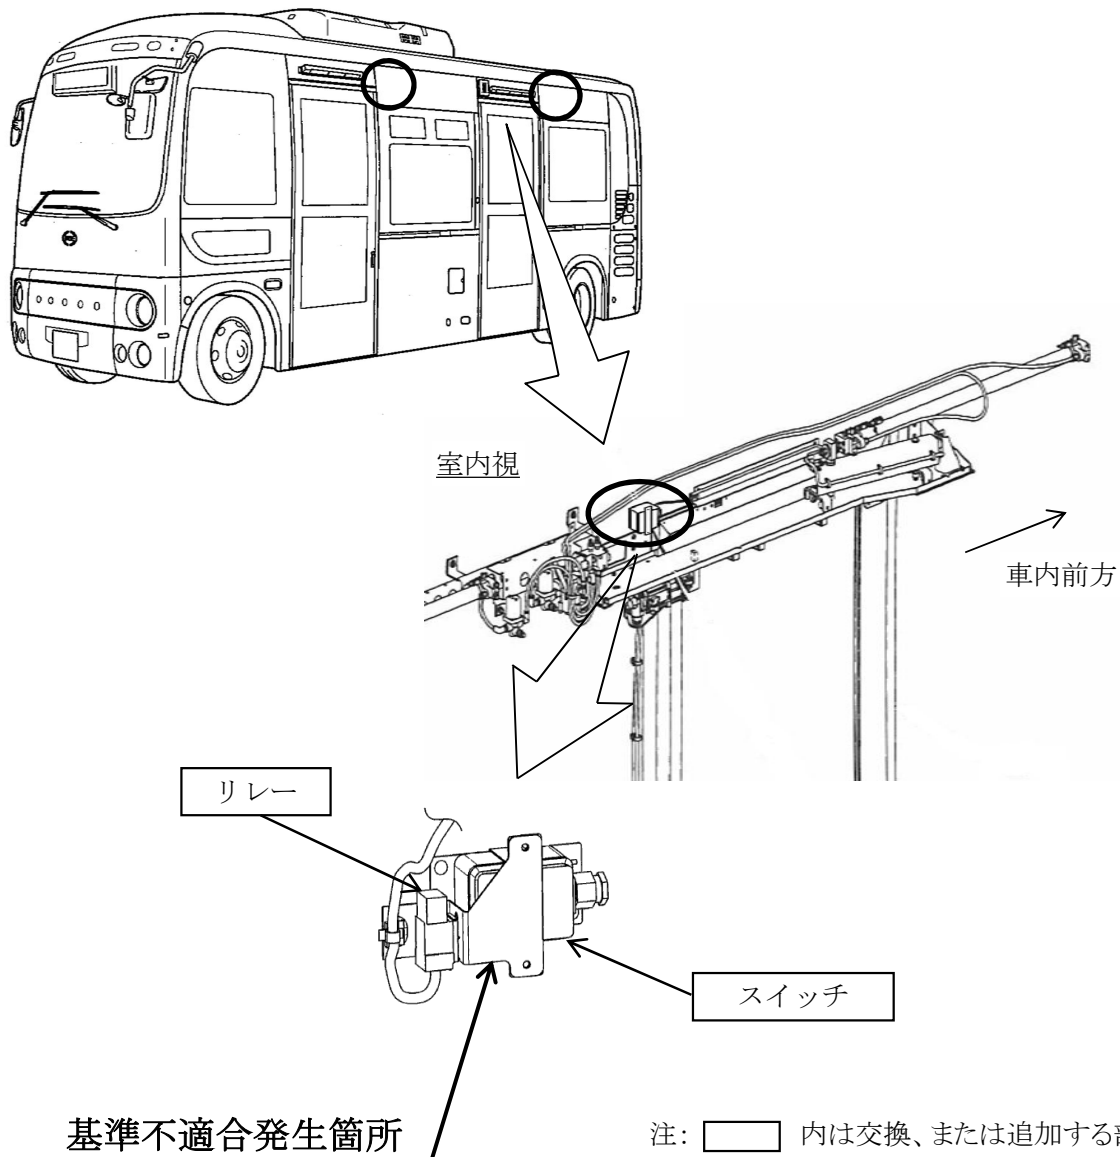
小型ノンステップバスの扉において、乗客の挟み込みを検知するスイッチの接点構造が不適切なため、スイッチの作動頻度が少ない場合、当該接点に生成したシリコン被膜により、導通不良になるものがある。そのため、スイッチが機能せず、最悪の場合、乗客が扉に挟まれるおそれがある。

全車両、当該スイッチを対策品に交換するとともに、当該スイッチの回路にリレーがないものはリレーを追加する。

識別:改善済車両にはシリアルナンバープレートの左下に白色ペイントを塗布する。
