改善箇所説明図 1

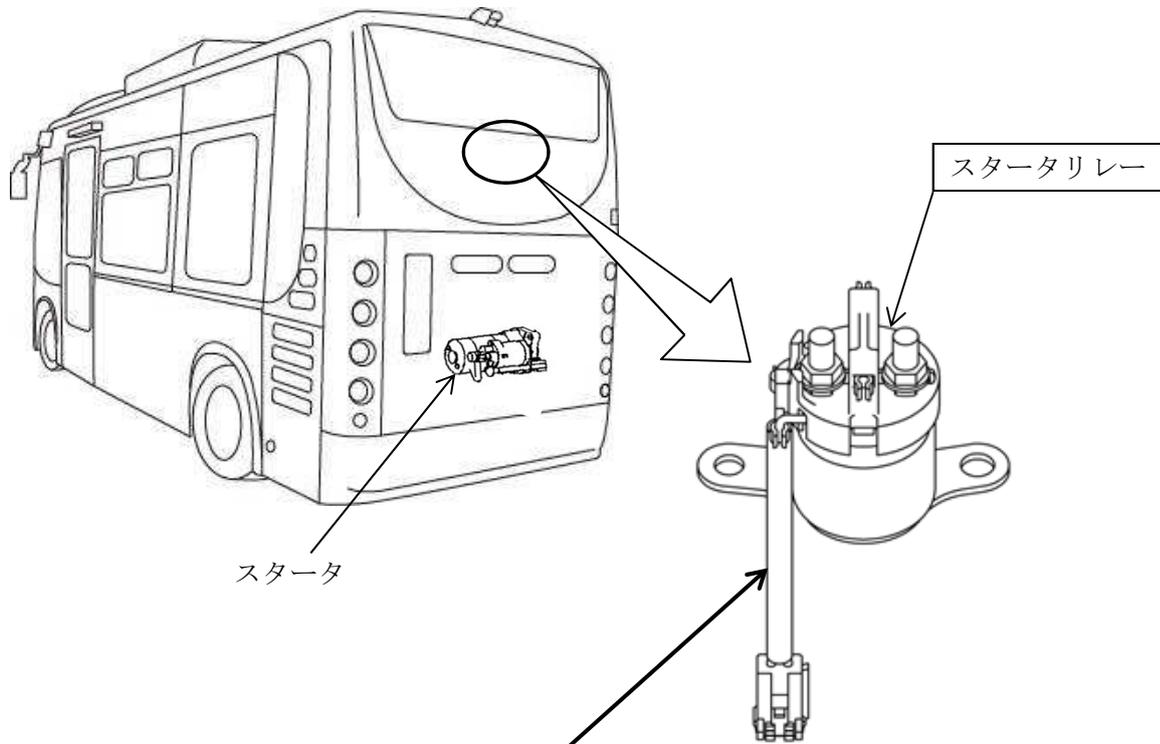
基準不適合発生箇所

小型ノンステップバスのスタータリレーにおいて、接点の構造が不適切なため、始動時にスタータが噛み合わなかった場合に流れる電流により、当該接点が荒れるものがある。そのため、そのまま使用を続けると、当該接点が溶着し、最悪の場合、スタータが焼損するおそれがある。

全車両、当該スタータリレーを対策品に交換する。

識別:改善済車両にはシリアルナンバープレートの右下に白色ペイントを塗布する。
