改善箇所説明図②

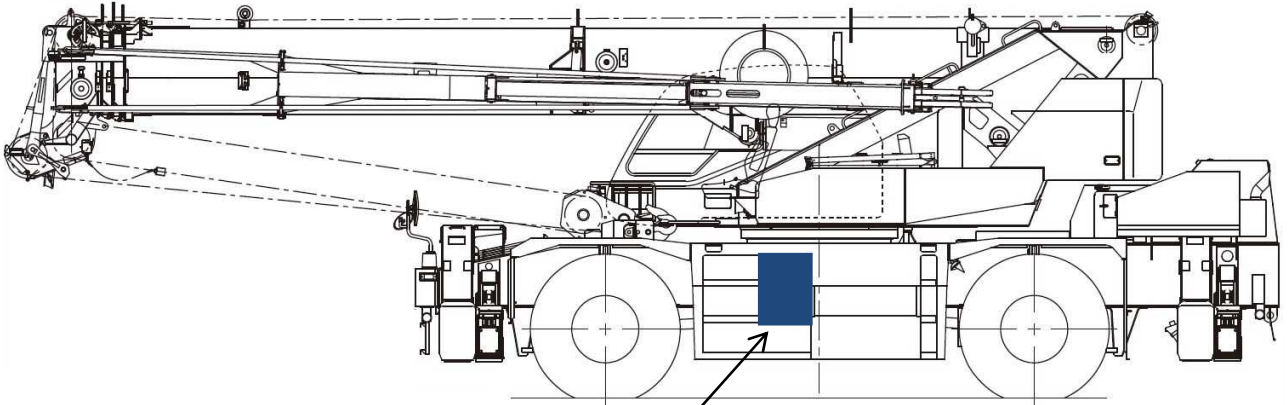
車両コントローラ(VCU)
基準不適合箇所

【ホイールクレーンの原動機において、エンジンオイルレベル警報装置のプログラムが不適切なため、イグニッションスイッチを ON にした直後にエンジンを始動すると、エンジンオイルが規定値を超えていても警告灯が点灯しないことがある。】

全車両、車両コントローラ(VCU)のプログラムを対策プログラムに変更する。

注：交換部品なし。

識別：プログラム№で確認が可能のため、特別に識別は行わない。
