改善箇所説明図

型式：カトウ SD-KRC001

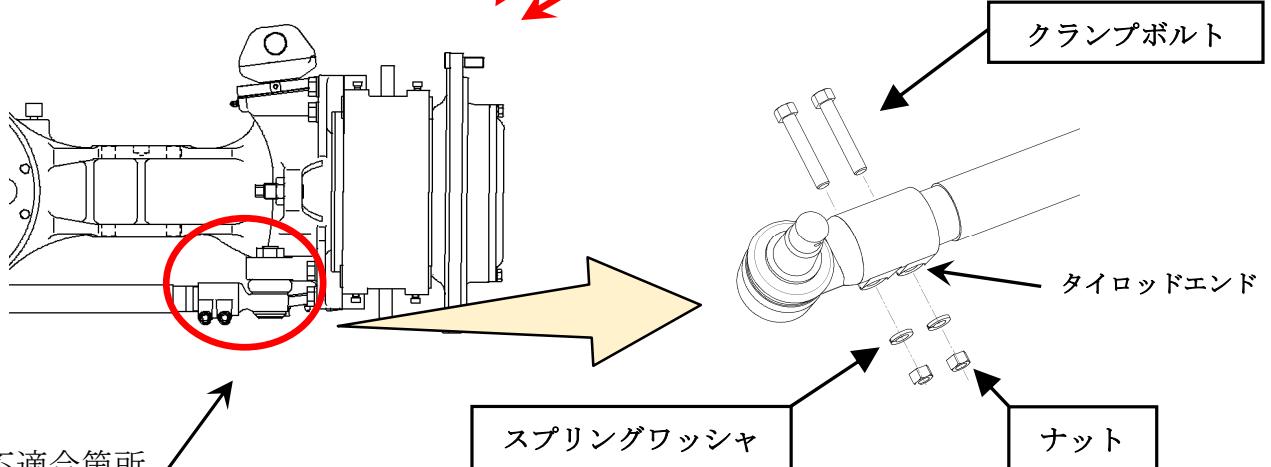
ホイール・クレーンのかじ取り装置において、タイロッドエンドのクランプボルトの締め付けトルクが不適切なため、締め付け力が低下するものがある。そのため、タイロッドエンド部のねじ部にガタが生じ、そのままの状態で使用を続けると、タイロッドエンド部のネジ山が損傷して、最悪の場合、タイロッドエンド部からタイロッドが抜けて操舵不能になるおそれがある。
