改善箇所説明図

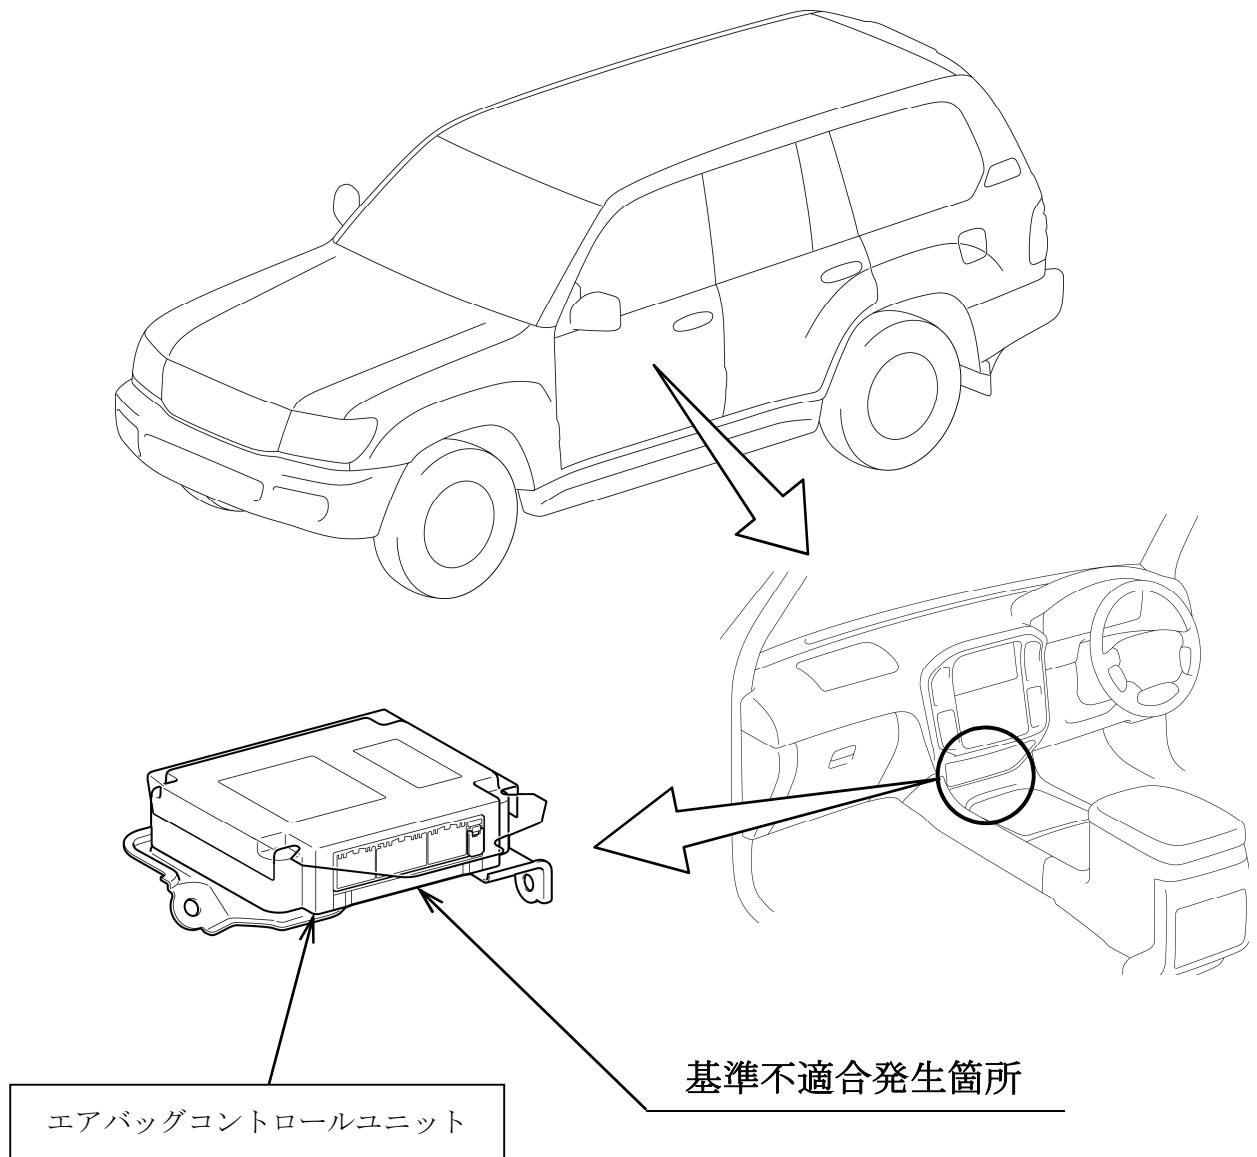
注： は交換部品を示す。

エアバッグコントロールユニットにおいて、起動プログラムが不適切なため、不整地等でエンジン始動直後に段差乗り越え等を行うと、横転判定センサのゼロ点がずれることがある。そのため、車両が傾くだけで、横転と誤判定してカーテンシールドエアバッグおよびシートベルトプリテンショナーが作動するおそれがある。

全車両、システム起動プログラムを修正したエアバッグコントロールユニットに交換する。

識別：改善済車両にはエンジンルーム内のネームプレート下、もしくはカウルパネルのリベット穴間に黄色ペイントを塗布する。
