## 改善箇所説明図

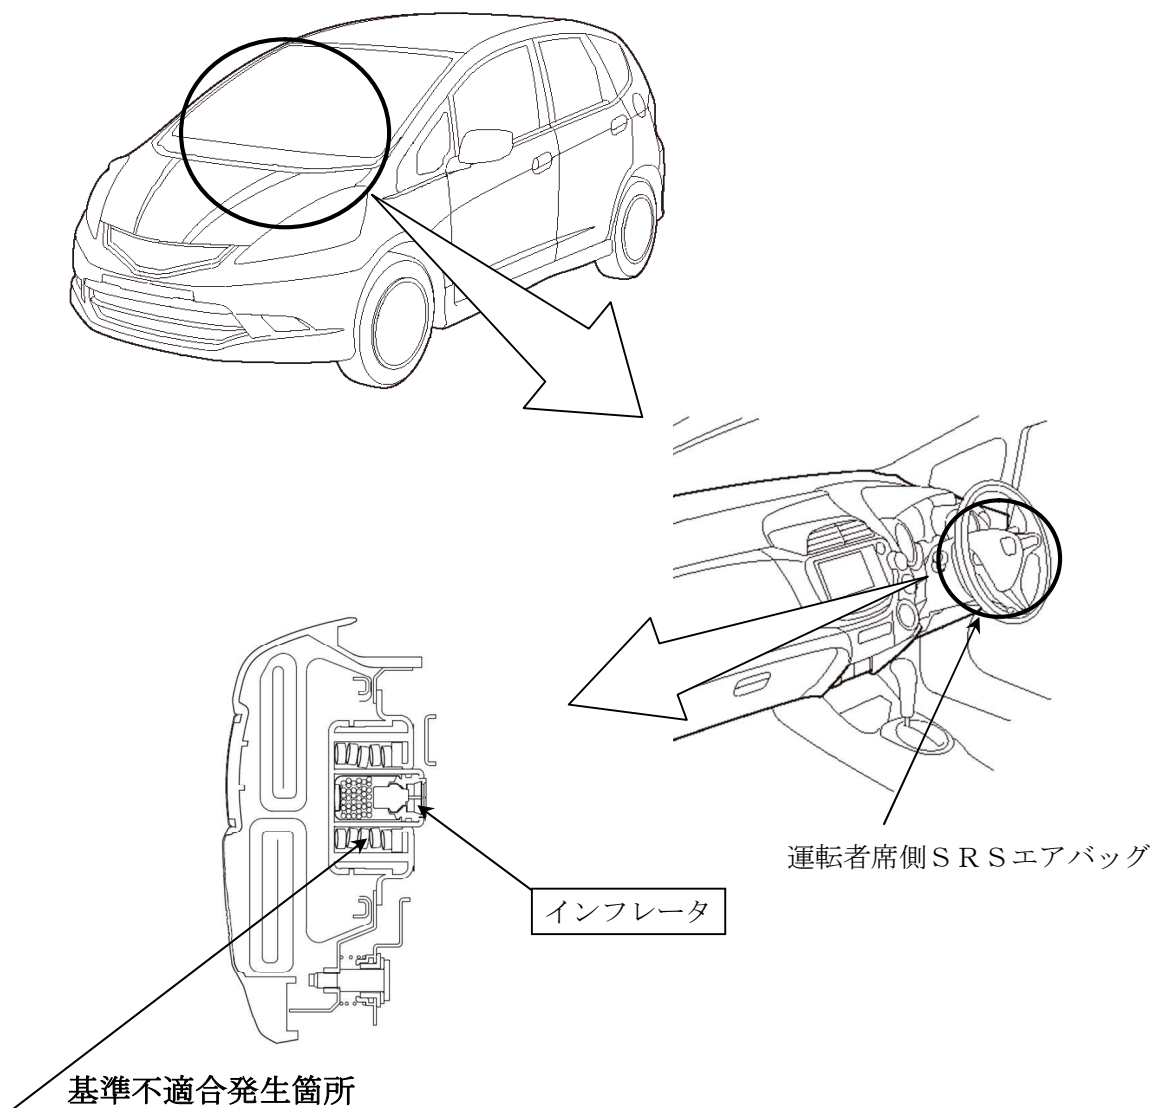
特定の運転者席側SRSエアバッグのインフレーター（膨張装置）において、原因は判明していないが、エアバッグ展開時にインフレーター容器が破損するおそれがあることから、全車両、予防的措置として、当該インフレーターを交換する。

全車両、予防的措置として、運転者席側SRS用エアバッグインフレーターを交換用部品が準備できた段階で、年式の古いものから代替品と順次交換、回収して原因調査を実施する。

識別：運転者席側ドアストライカー下部ボルト頭部に黄色ペイントを塗布する。
