改善箇所説明図①

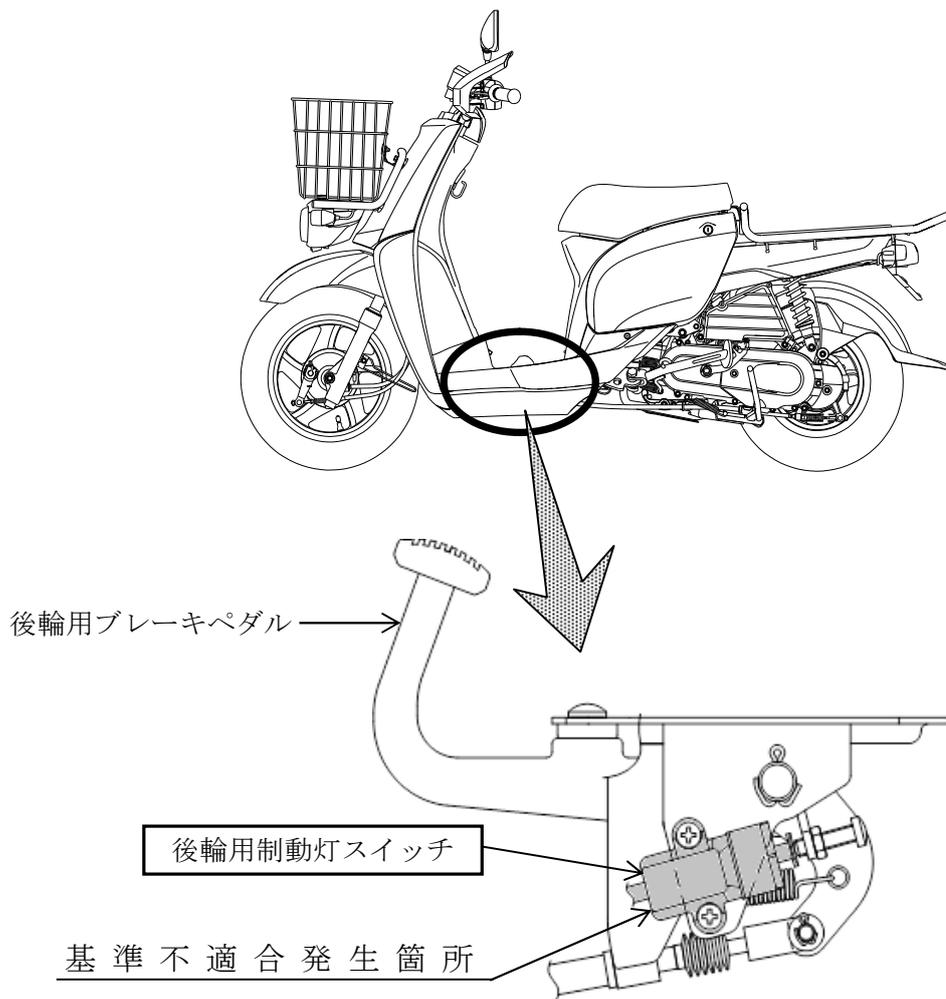
後輪用制動灯スイッチの接点部の材質が不適切なため、使用過程において、接点部が磨耗することがある。そのため、そのまま使用を続けると、磨耗が進行して当該スイッチの動きが悪くなり、制動灯が不灯となるおそれがある。

改善の内容：全車両、後輪用制動灯スイッチを対策品と交換する。

識別：サイドスタンドブラケットに白ペイントを塗布する。
