改善箇所説明図

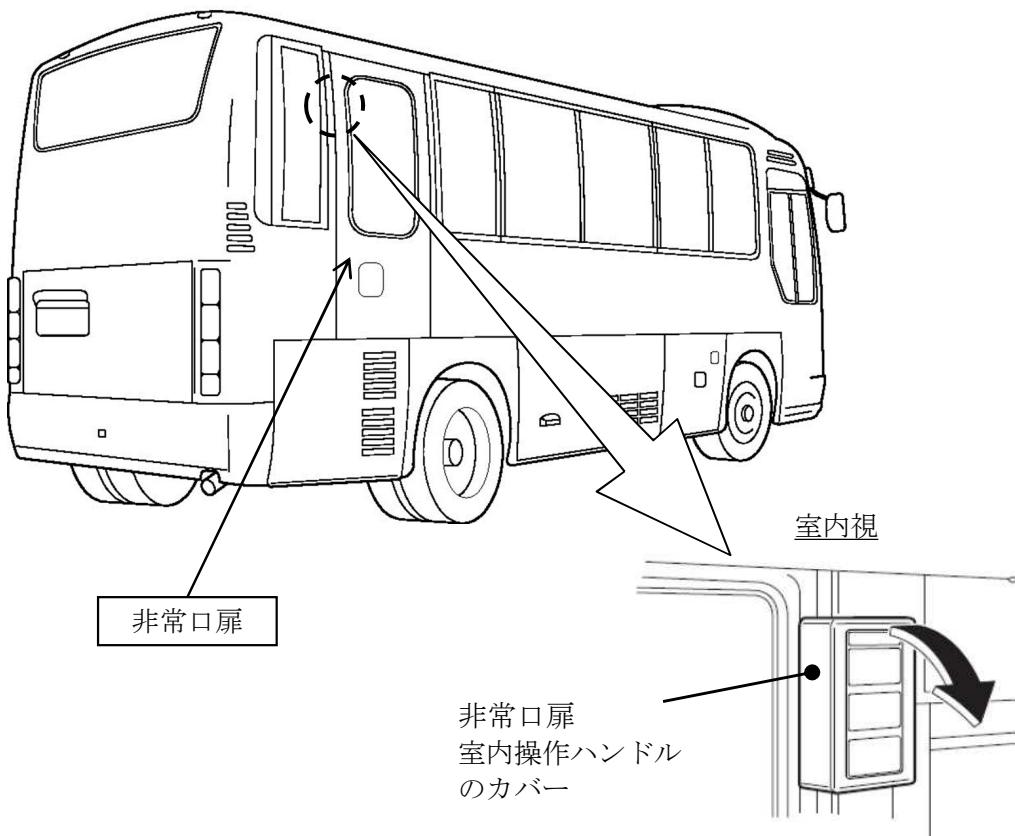
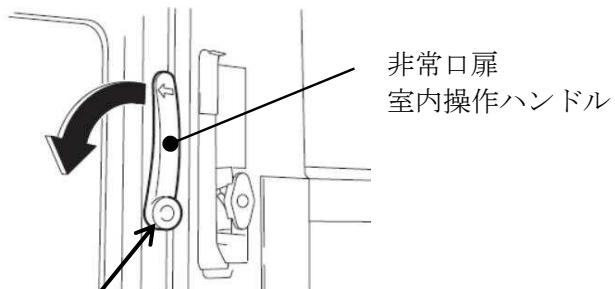
カバーを取り外した状態

基準不適合発生箇所

非常口扉の室内操作ハンドルの溶接が不適切なため、強度が不足しているものがある。そのため、ハンドルを操作した場合、溶接が外れ、非常口扉を開けることができなくなるおそれがある。

全車両、非常口扉の室内操作ハンドルを点検し、溶接が不適切なものは、扉を良品に交換する。

識別: 改善済車両にはシリアルナンバープレート付近に白色ペイントを塗布する。
