改善箇所説明図

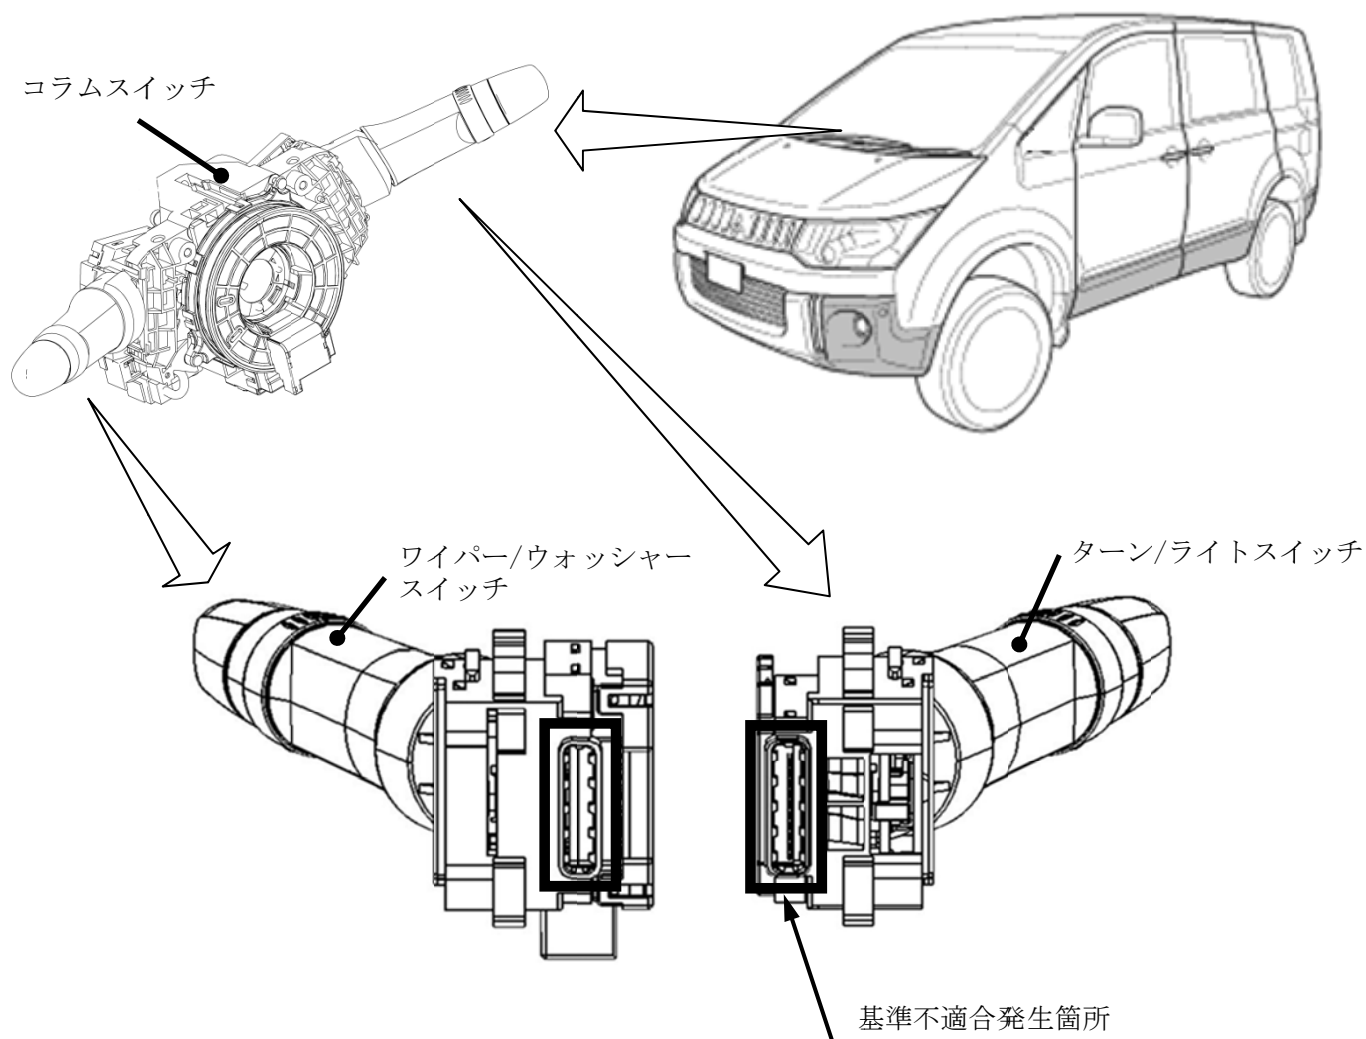
ターン/ライトスイッチにおいて、取付剛性不足のため、スイッチ操作によりコネクターの端子が摩耗し、その摩耗層が酸化して絶縁物が生成されるものがある。そのため、そのまま使用を続けると、絶縁物が端子の間にかみ込み、導通不良となり、前照灯、車幅灯、前部霧灯、後部霧灯、尾灯、番号灯および当該スイッチ連動の車室内照明が不灯、あるいは点滅、または、方向指示器が不灯となるおそれがある。

注：図中の 内は、グリースを塗布する位置を示す。

全車両、コネクタ端子部(二箇所)にグリースを塗布する。

識別：運転者席側ドアチェッカーのヒンジにあるピン頭部(車両下側)に、白または黄色のペイントを塗布する。
