改善箇所説明図

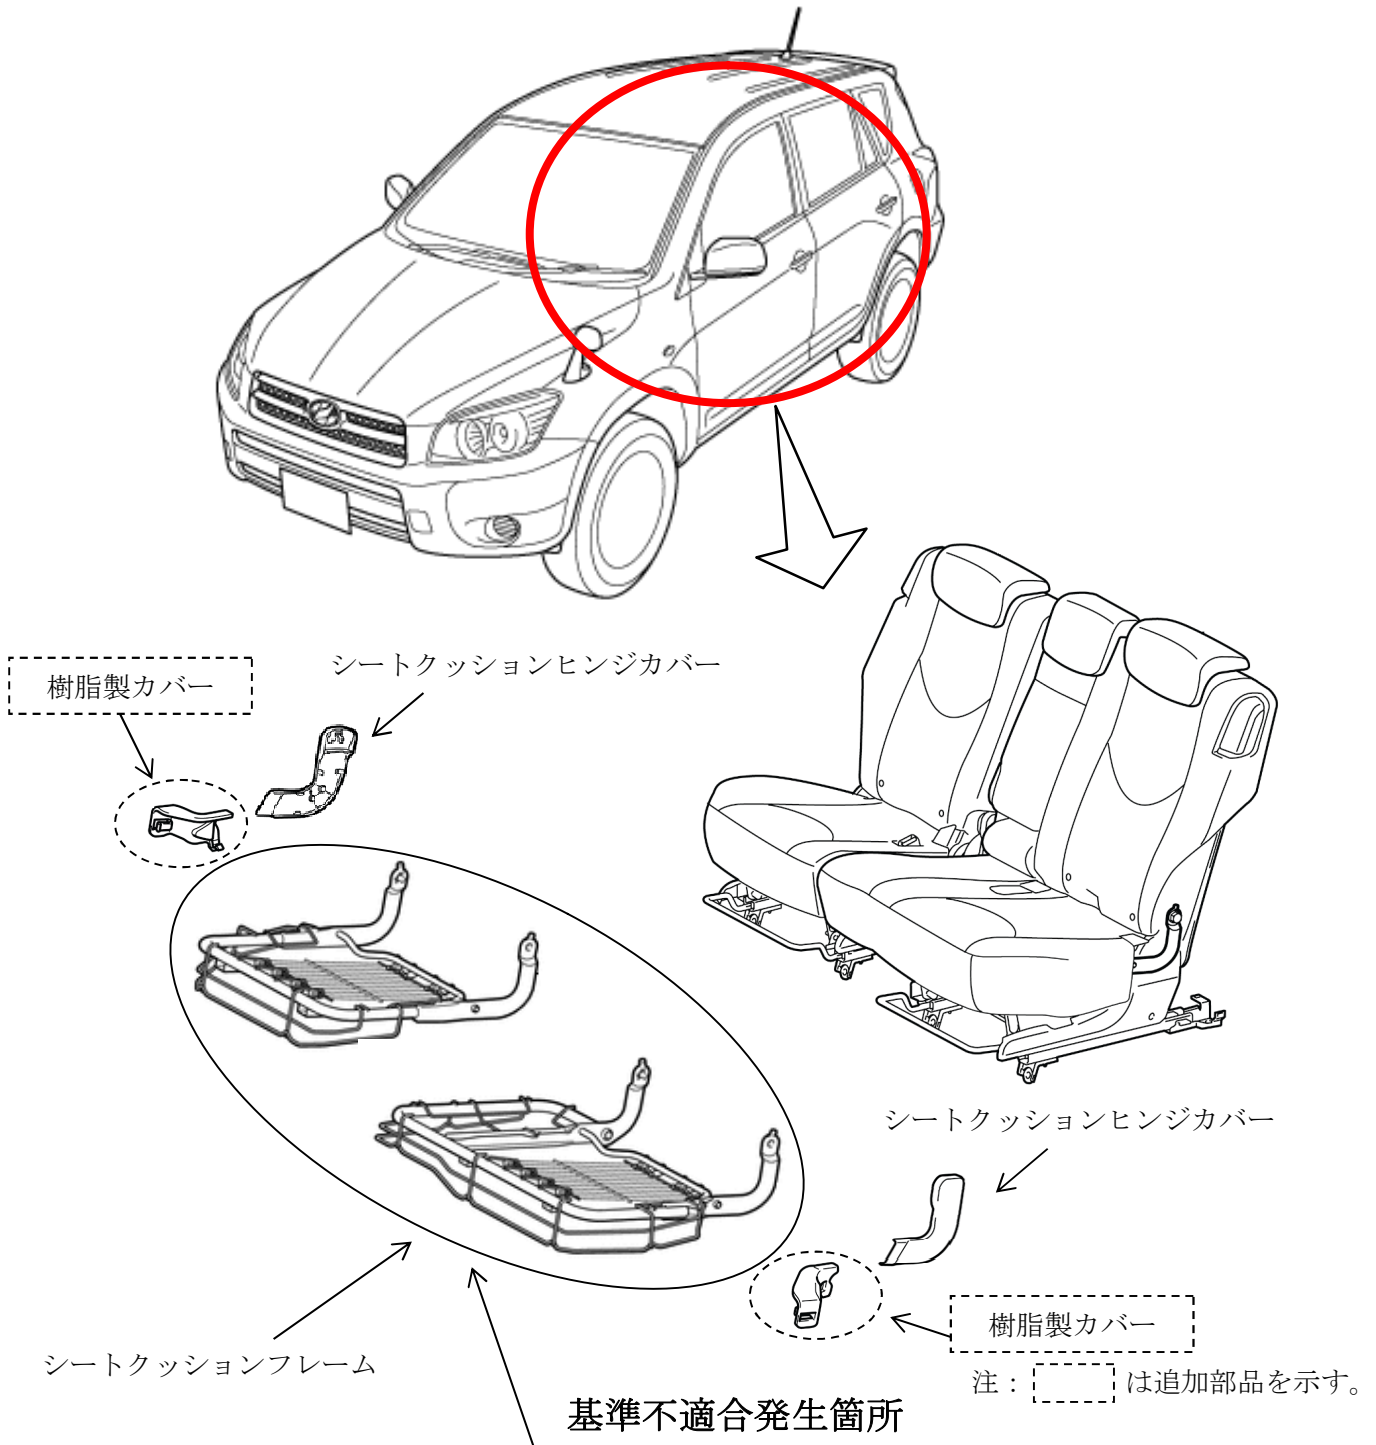
後部座席において、金属製フレームの形状が不適切なため、事故時の衝撃により当該フレームとシートベルトが干渉することがある。そのため、シートベルトが損傷して乗員を拘束できなくなるおそれがある。

全車両、金属製フレームに樹脂製カバーを取り付ける。

識別：改善済車両には、車台番号打刻の1桁目上部に黄色ペイントを塗布する。
