改善箇所説明図

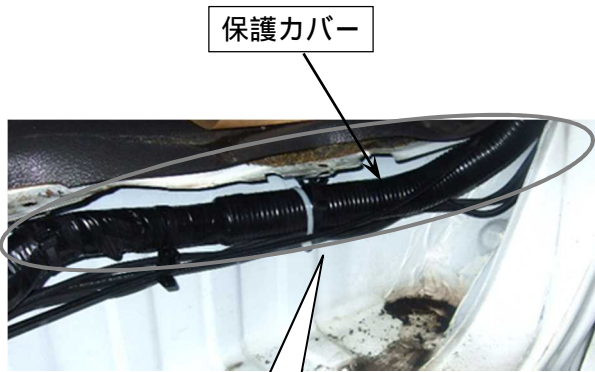
運転席側ステップ部

基準不適合発生箇所

緊急用自動車において、運転席側ステップ内に配索されているハーネスの防水処理が不適切なため、靴底等に付着した雪などにより車室内に入った水がステップ部に流れてハーネスの保護カバー内に溜まり、浸水した当該ハーネスのジョイント部が腐食して断線することがある。そのため、そのまま使用を続けると、最悪の場合、エンジンが始動できなくなるおそれがある。

全車両、当該ハーネスに防水処理を行なう。また、ジョイント部を点検し、錆が認められるものはジョイント部を新品と交換する。
