# 改善箇所説明図

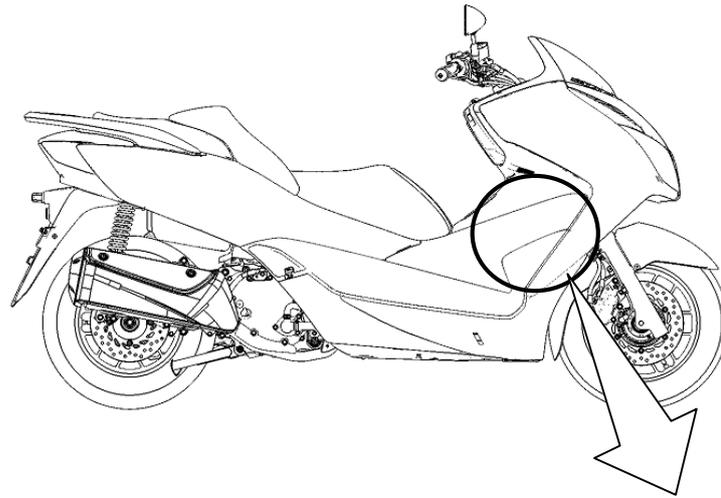
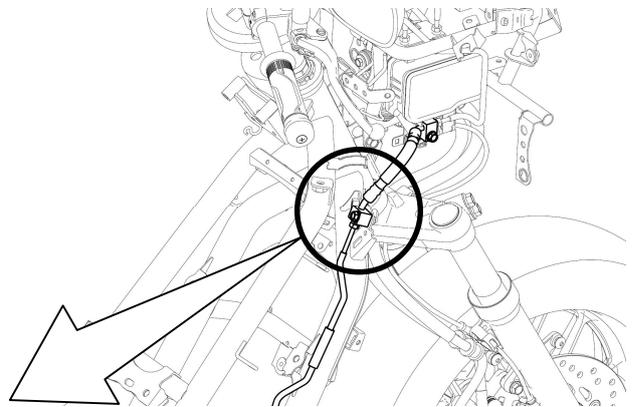
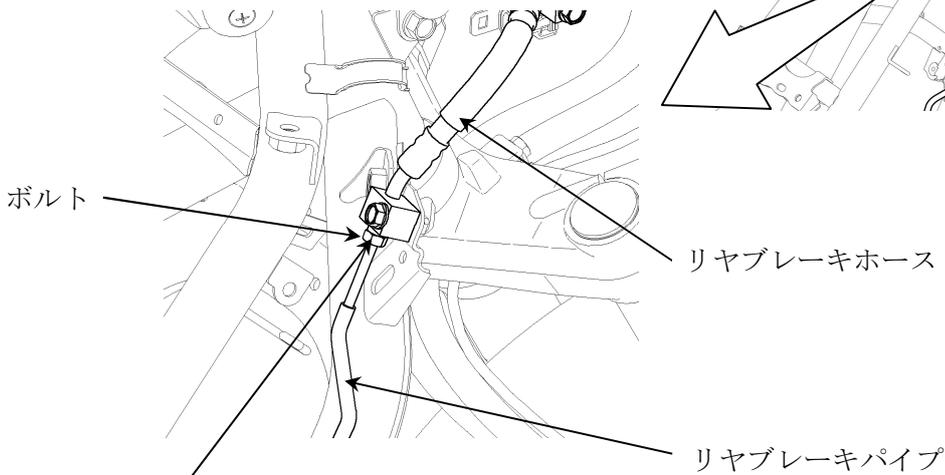
## 基準不適合発生箇所

後輪ブレーキ配管において、リヤブレーキホースとリヤブレーキパイプを締結するボルトの締付け作業が不適切なため、当該ボルトの締付けが不足しているものがある。そのため、そのままの状態で使用を続けると、締付け部が緩んでブレーキ液が漏れ、最悪の場合、リヤブレーキが効かなくなるおそれがある。

全車両、当該ボルトを正規のトルクで締付ける。なお、ブレーキ液が漏れている場合は、ブレーキ液量を点検し、不足していればブレーキ液を規定量まで補充する。

識別：車台番号打刻部付近に青色の識別ラベルを貼付する。
