## 改善箇所説明図

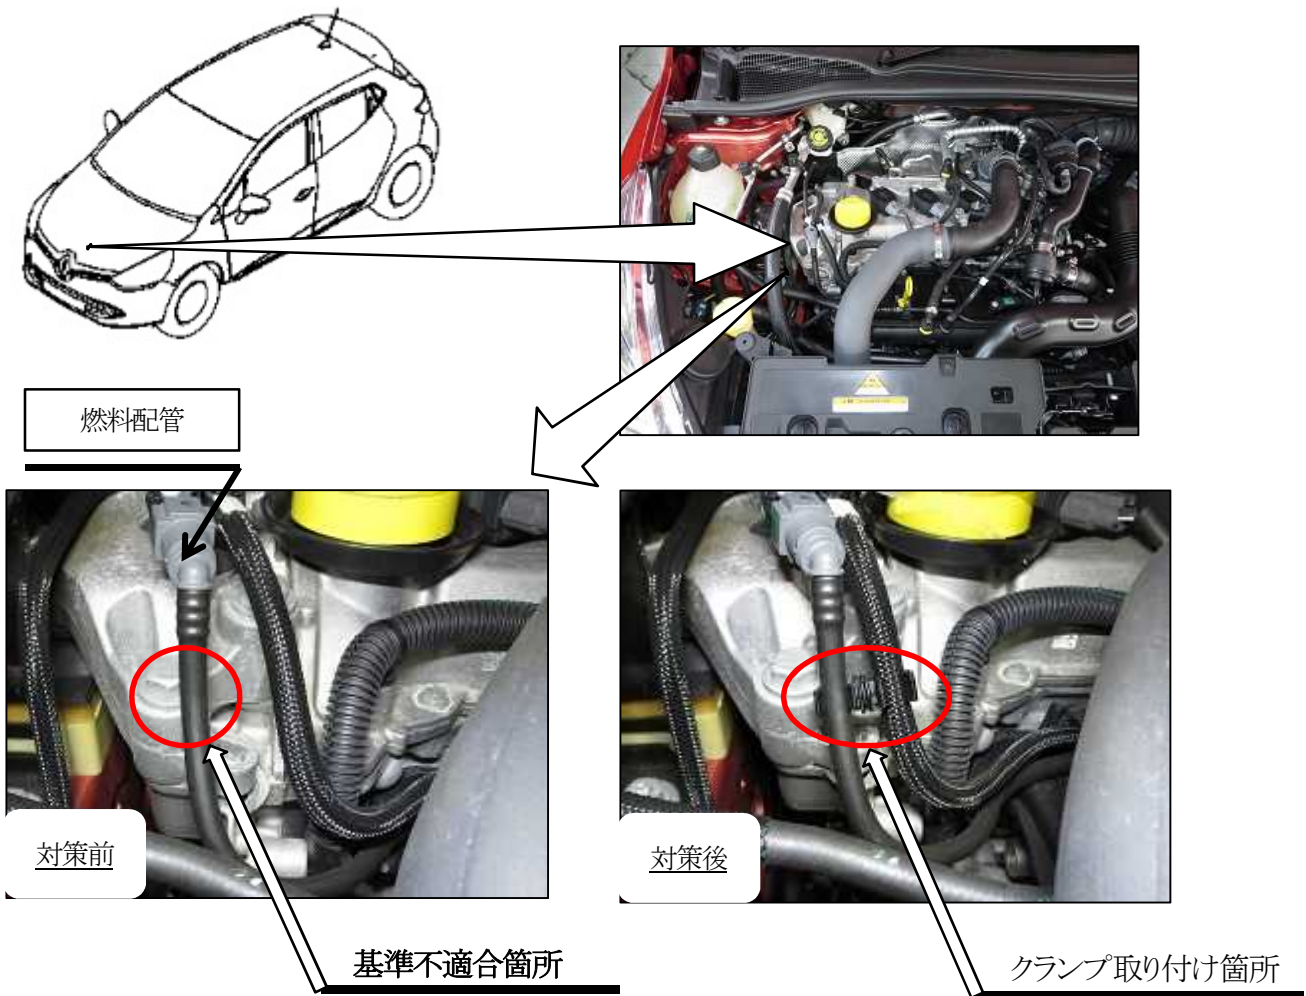
注：図中の  は対策する部品を示す。

エンジンルーム内の燃料ホースにおいて、当該ホースの長さが不適切なため、走行中の振動により燃料ホースとエンジンマウントが干渉するものがある。そのため、そのままの状態で使用を続けると、燃料ホースが摩耗し、最悪の場合、燃料が漏れるおそれがある。

全車両、燃料ホースを点検し、接触痕や漏れのないものは燃料ホースにクリップを取り付ける。また、燃料ホースに接触痕や漏れがあるものは、燃料ホースを交換しクリップを取り付ける。
