## 改善箇所説明図

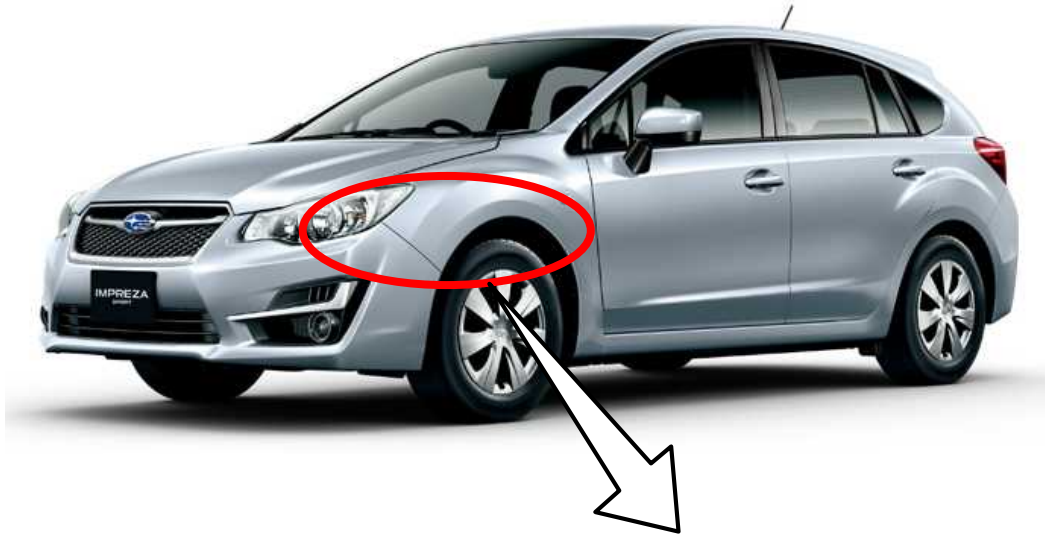
エンジンコントロールユニット

エンジンの始動装置（スタータ）において、エンジンコントロールユニットの制御プログラムが不適切なため、エンジン始動時のイグニッションスイッチ操作と同時に、シフトをPからNレンジに操作すると、スタータピニオンギヤがトルクコンバータのリングギヤに強勘合することがある。そのため、勘合時の衝撃により当該ピニオンギヤが損傷して、エンジン始動時に異音が発生し、最悪の場合、エンジンが始動できなくなるおそれがある。

全車両、エンジンコントロールユニットの制御プログラムを書き換える。また、スタータピニオンギヤを点検し、損傷が認められたものはスタータ及びトルクコンバータを新品と交換する。
