## 改善箇所説明図

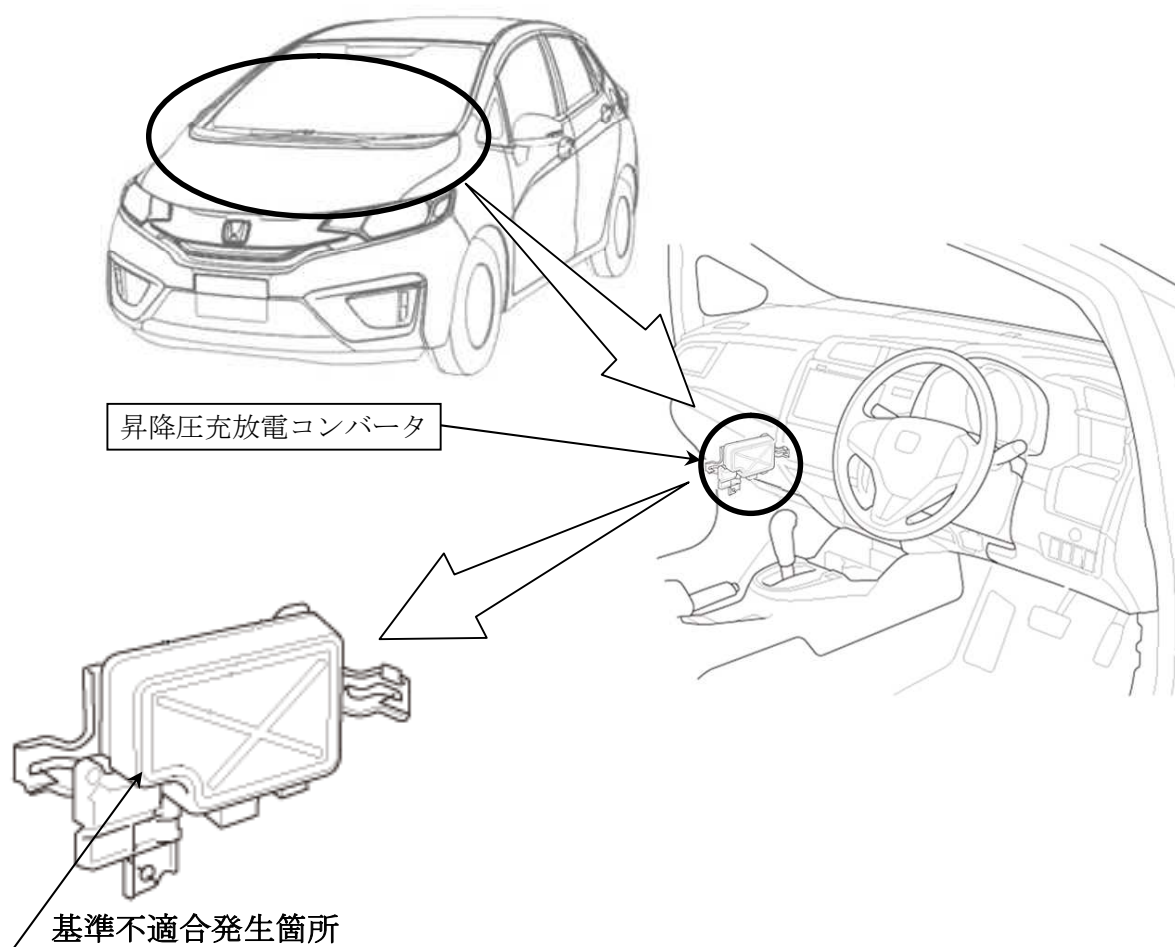
キャパシタ電源を使用しているアイドリングストップシステムにおいて、キャパシタの充放電電圧を制御する昇降圧充放電コンバータ内部素子の過電流保護が不十分なため、アイドリングストップからの再始動時等に生じた過電流が当該コンバータへ流れ、内部素子が損傷することがある。そのため、そのままの状態で使用を続けると素子が発熱し、素子周辺の樹脂材が炭化し電流が流れ続け、発煙・発熱し、最悪の場合、火災に至るおそれがある。

全車両、昇降圧充放電コンバータを対策品と交換する。

注：  は交換部品を示す。

識別：助手席側ドア上側ヒンジ下側ボルト頭部に黄色ペイントを塗布する。
