# 改善箇所説明図

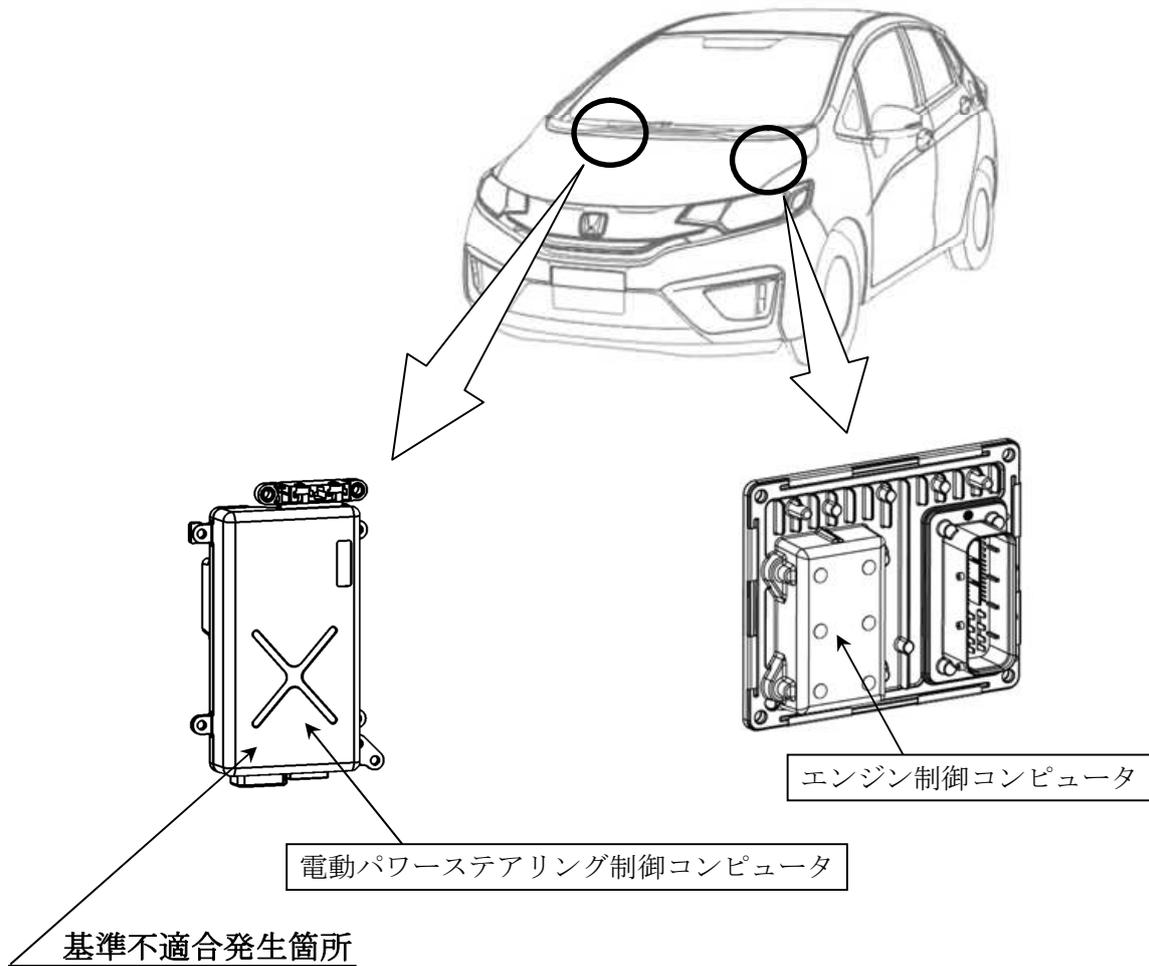
電動パワーステアリング（EPS）制御コンピュータのEPSアシスト停止電圧設定が不適切なため、バッテリーが劣化していると、大きなハンドル操作時にバッテリー電圧がEPSアシスト停止電圧以下になることがある。そのため、EPS警告灯が点灯するとともにパワーステアリングのアシスト機能が停止し、急にハンドルの操作力が増大するおそれがある。

全車両、電動パワーステアリング制御コンピュータ及びエンジン制御コンピュータを対策プログラムに書換える。

識別：助手席側ドア上側ヒンジ上側ボルト頭部に黄色ペイントを塗布する。
