改善箇所説明図

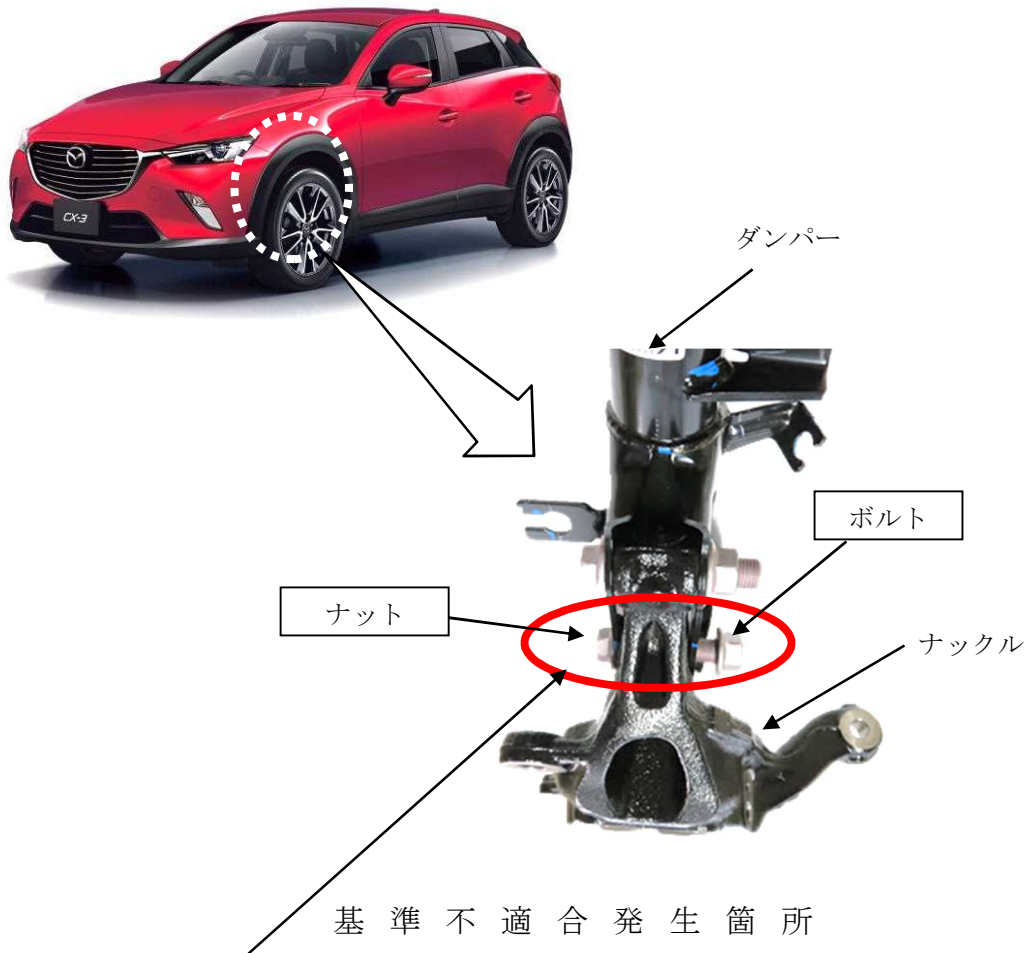
前輪サスペンションにおいて、ダンパーとナックルの締め付け作業が不適切なため、ナットの締め付け力が不足しているものがある。そのため、そのままの状態で使用すると、当該ナットが緩み、最悪の場合、ナットおよびボルトが脱落し、走行不能になるおそれがある。

全車両、当該ナットの締め付けトルクを点検し、ナットが緩んでいるものは、ボルトおよびナットを新品と交換し、規定トルクで締め付ける。

識別：フューズ・ボックス・カバー（裏）に白ペンを塗布する。
