改善箇所説明図

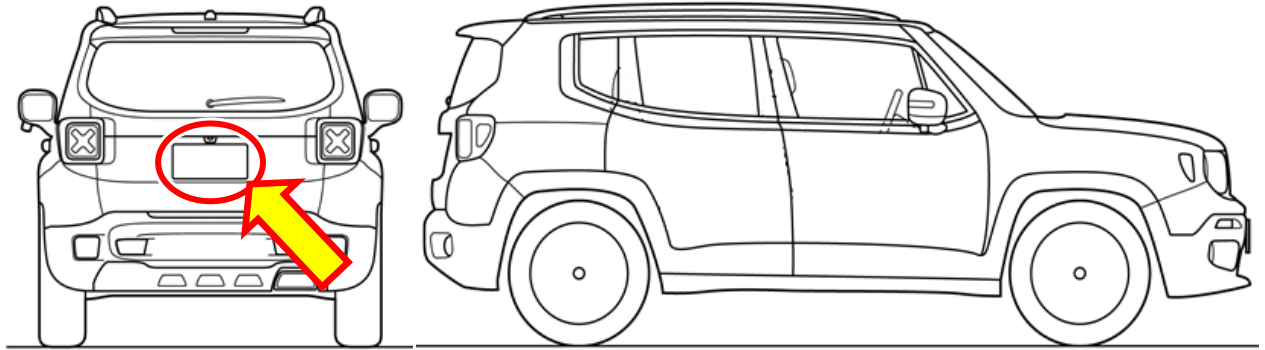
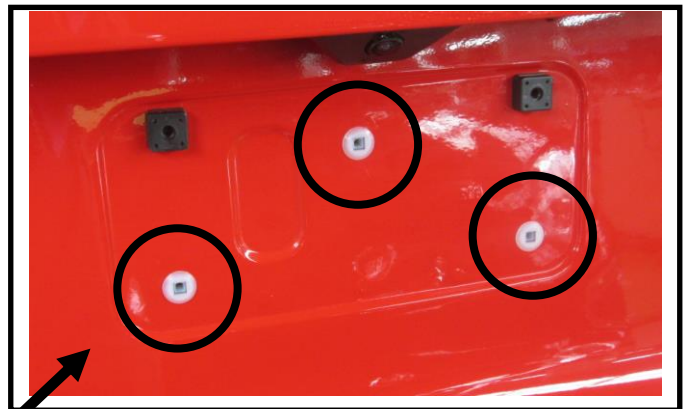
基準不適合発生箇所

車両後部の自動車登録番号票を取り付けるブラケットにおいて、当該ブラケットを車体に取り付ける際、作業指示が不適切なため、車体側の固定具が破損することがある。そのため、そのままの状態で使用を続けると、固定具が外れ、自動車登録番号票が脱落し、最悪の場合、他の交通の妨げとなるおそれがある。

全車両、車両後部の固定具を対策品に交換する。

識別：助手席ドアストライカ下部固定ボルト頭部に黄色ペイントを塗布する。
