改善箇所説明図

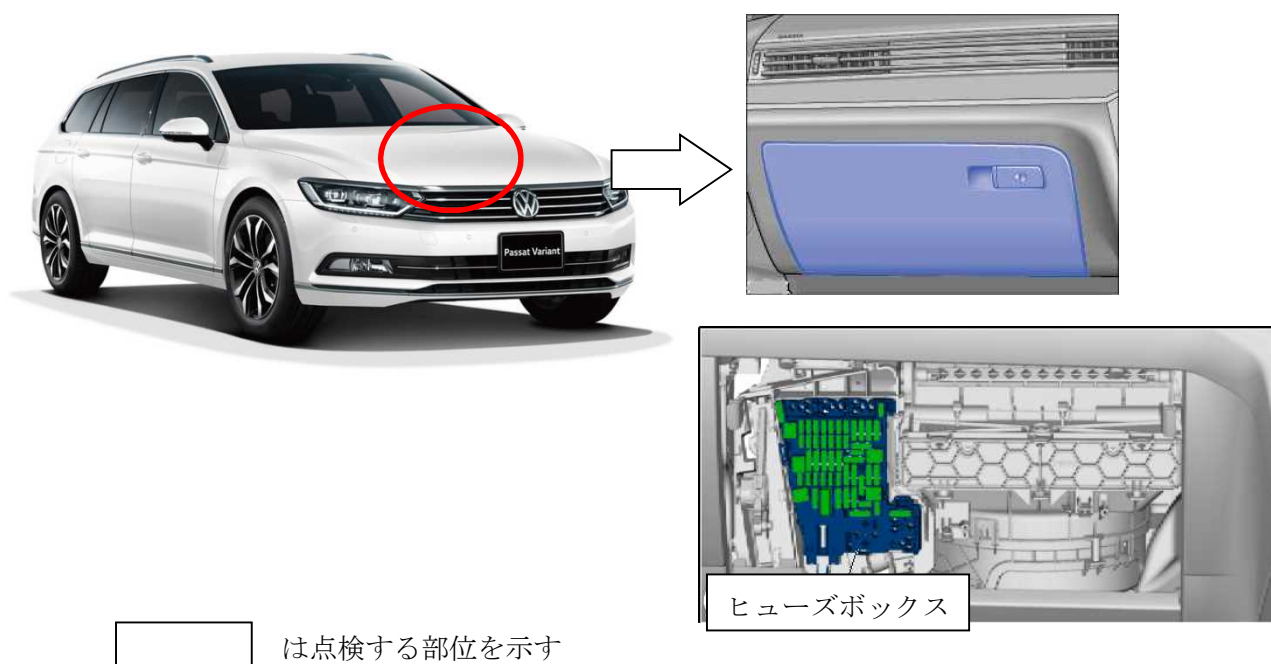
不具合発生箇所

助手席グローブボックス奥に配置しているヒューズボックスにおいて、ヒューズボックスへの電源コネクターの差し込み状態が不十分なものがある。そのため、接触不良が発生し、最悪の場合、走行中に電源供給が停止し、エンストに至るおそれがある。

全車両、ヒューズボックスに接続する電源コネクターの差し込み状態を確認し、差し込みが不十分な場合は、適正に接続する。
