改善箇所説明図①、②

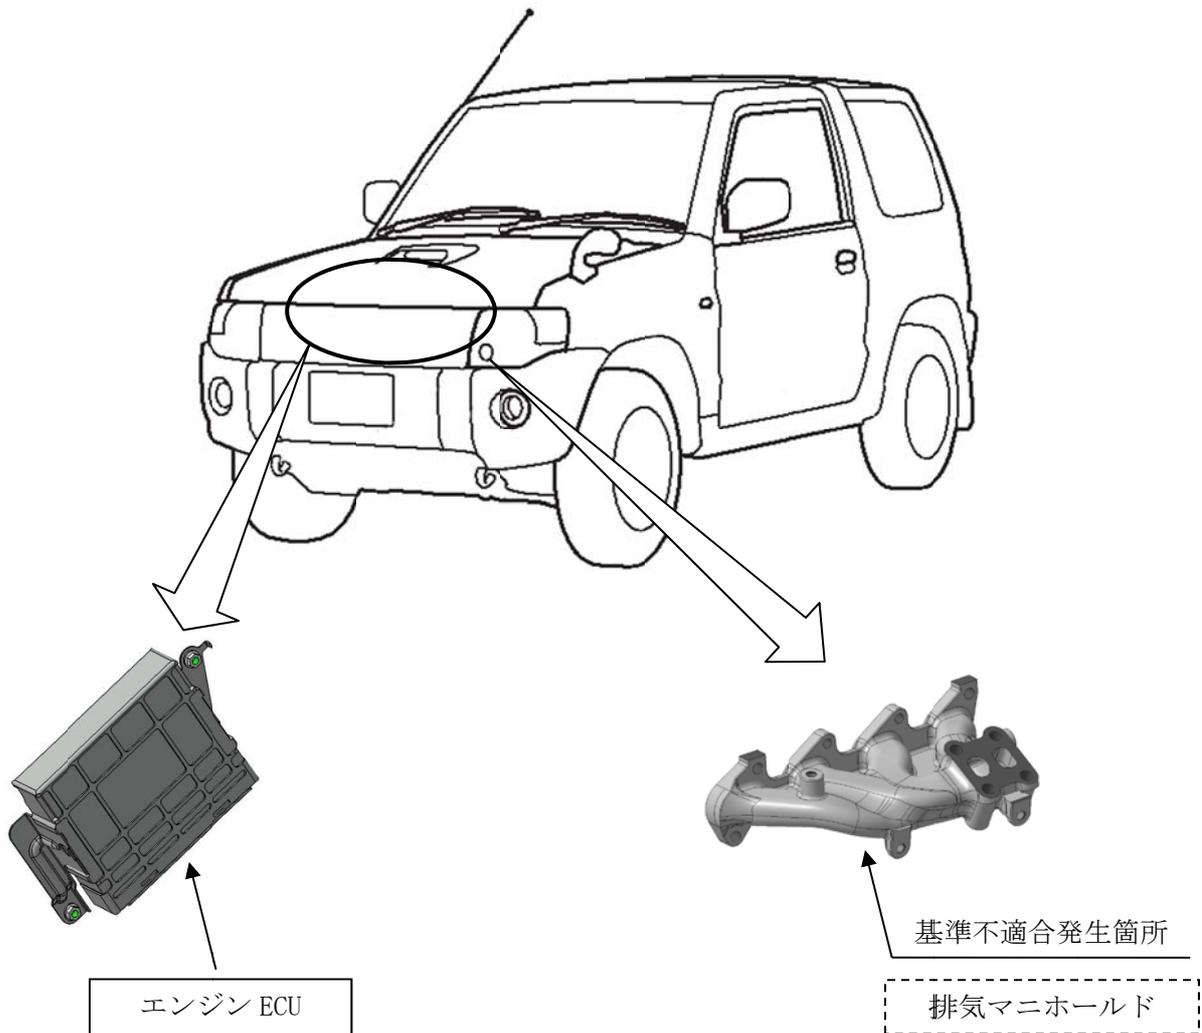
- ①過給機付車のエンジンECUの制御プログラムにおいて、燃料噴射量の設定が不適切なため、中高回転・高負荷域で走行すると排気ガス温度が著しく高くなることもある。そのため、そのまま使用を続けると熱疲労により排気マニホールドに亀裂が生じ、排気ガス漏れに至るおそれがある。
- ②過給機付車のエンジンECUの制御プログラムにおいて、ノッキングの制御データが不適切なため、ノッキングを誤検知し、点火時期が遅れ、排気ガス温度が著しく高くなることもある。そのため、そのまま使用を続けると熱疲労により排気マニホールドに亀裂が生じ、排気ガス漏れに至るおそれがある。

- ①全車両、エンジンECUの燃料噴射量制御プログラムを対策仕様書き替え、またはエンジンECUを対策品に交換する。また、全車両、排気マニホールドを新品に交換する。
- ②全車両、エンジンECUのノッキング制御プログラムを対策仕様書き替え、またはエンジンECUを対策品に交換する。また、全車両、排気マニホールドを新品に交換する。

注：図中の 内は、プログラムを書き替え、または交換する部品を示す。

図中の 内は、交換する部品を示す。

識別：助手席ドアローヒンジのドア側取付けボルト（上側）の頭部に白または黄色ペイントを塗布する。
