改善箇所説明図

制動倍力装置 (ブレーキブースター)

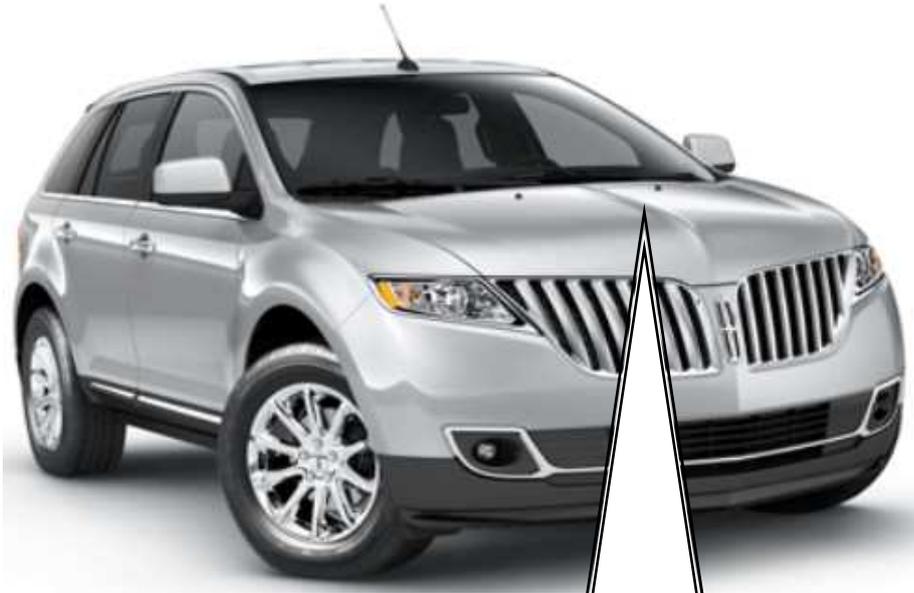
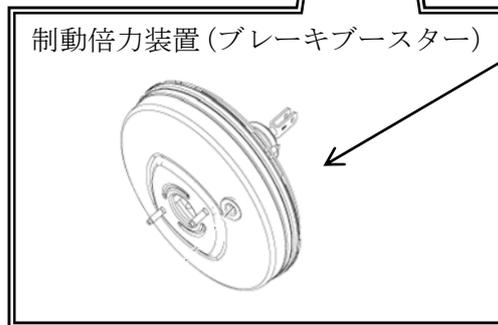
基準不適合発生箇所

制動倍力装置 (ブレーキブースター) において、ダイアフラムの製造が不適切なため、ダイアフラムの厚さが規定を超えているものがある。そのため、ダイアフラムの湾曲部に亀裂が入り、そのままの状態で使用を続けると、亀裂が進行し、最悪の場合、ブレーキペダルの操作力が増大し、制動距離が長くなるおそれがある。

全車両、ブレーキブースターを対策品に交換する。

識別：右ストラットタワー上部前方に黄色いペイントを塗布する。
