②改善箇所説明図

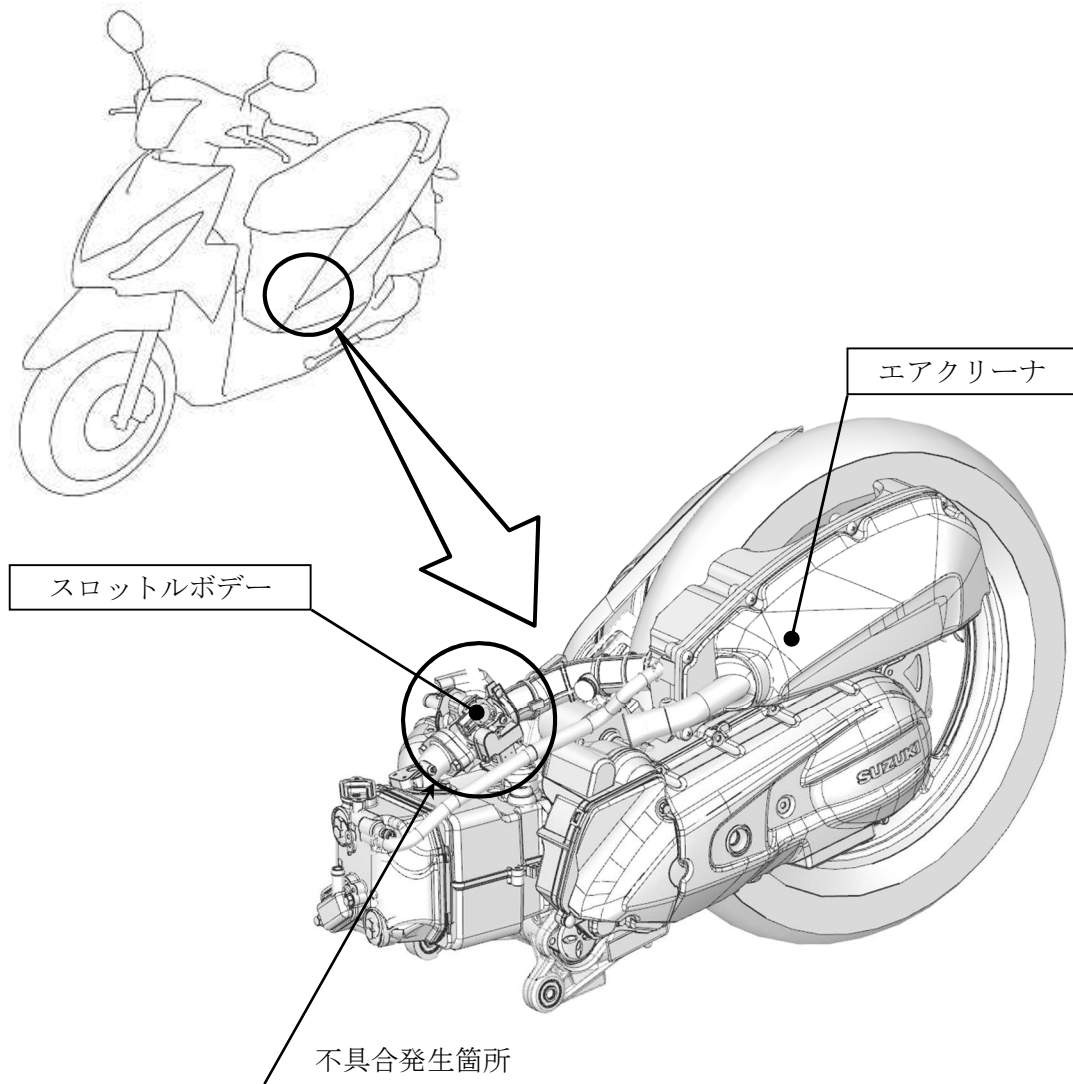
車両製造工程において、原動機エアクリーナ内部にボルトが混入したものがあある。そのため、走行中の振動等により当該ボルトがスロットルボデーへ移動し、最悪の場合、スロットルバルブにはさまり、原動機の回転数が下がらないおそれがある。

全車両、エアクリーナとスロットルボデーを点検し、ボルトを発見した場合は取り除く。

識別：サイドスタンドブラケットに黄色のシールを貼付する。
