改善箇所説明図

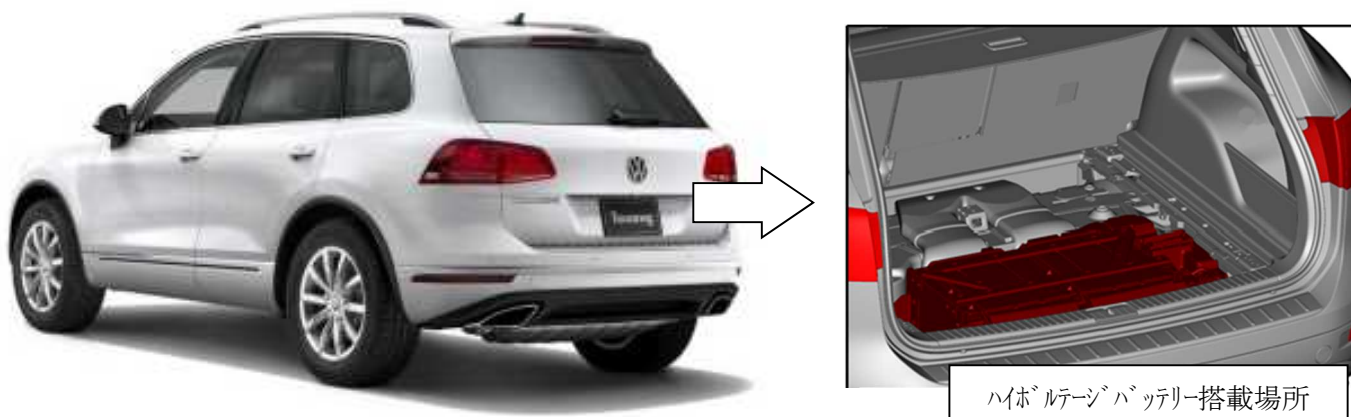
不具合発生箇所

ハイボルテージバッテリーにおいて、搭載場所の水抜き設計が不適切なため、何らかの理由で当該場所に水が浸入した場合、排水ができない。そのため、バッテリーファン部から水が浸入し、バッテリー内部がショート、または、バッテリーの電気端子部に水が付着してショートし、最悪の場合、火災に至るおそれがある。

全車両、ハイボルテージバッテリー搭載場所の底面にウォータードレンを取り付ける。
