改善箇所説明図

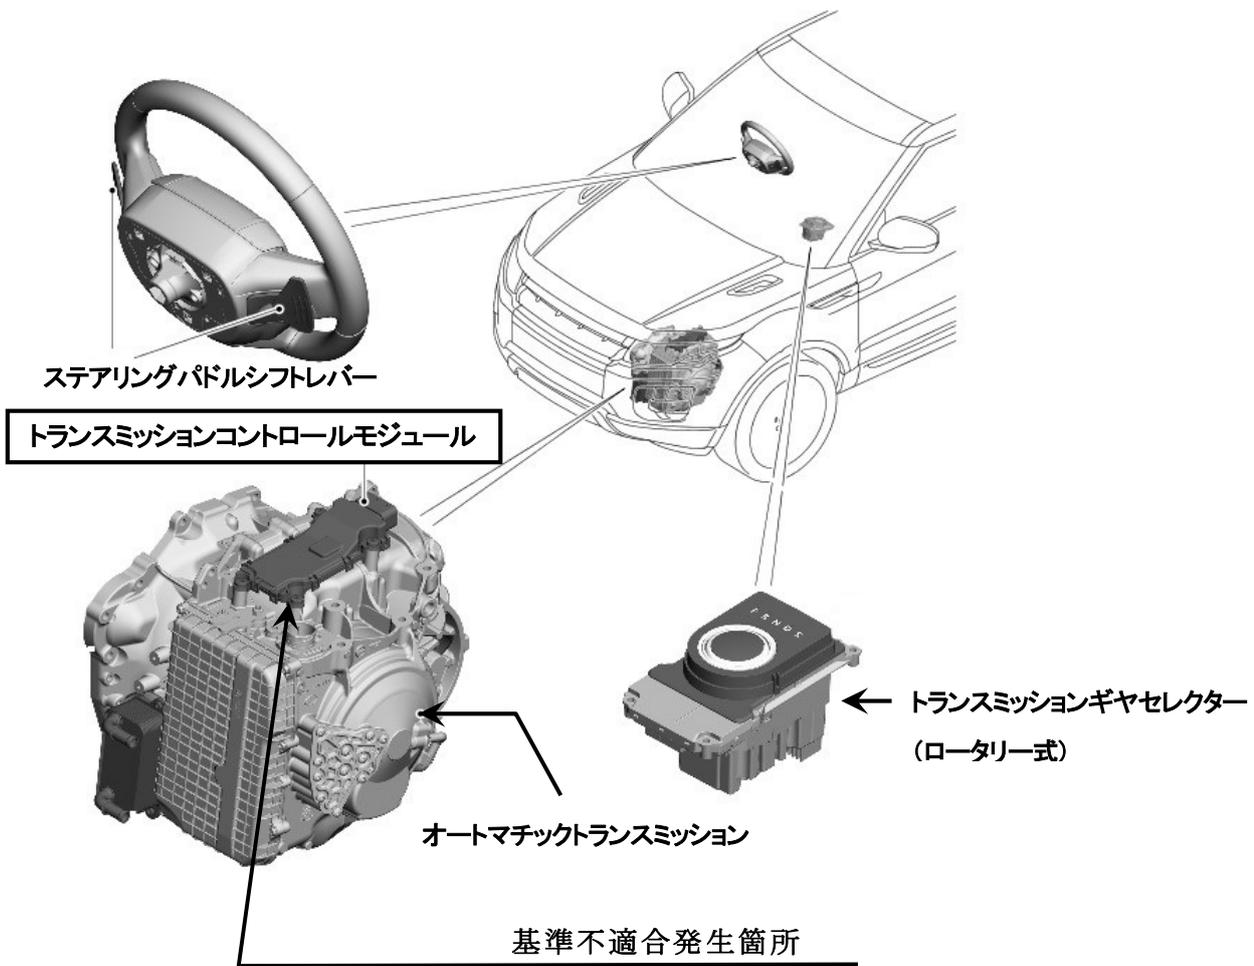
①トランスミッションコントロールモジュールにおいて、制御プログラムが不適切なため、車両が停止する直前にギヤセクターを前進から後進に変更すると、当該モジュールがトランスミッション内部の油圧の変化を異常として検知することがある。そのため、警告灯が点灯し、ギヤセクターが後進の状態でギヤがニュートラルに切り替わり走行できなくなるおそれがある。

②トランスミッションコントロールモジュールにおいて、制御プログラムが不適切なため、クラッチ板を作動させるソレノイドの電流値が異常として検知することがある。そのため、走行中に警告灯が点灯し、ギヤがニュートラルになり走行できなくなるおそれがある。

全車両、トランスミッションコントロールモジュールの制御プログラムを対策プログラムに書き換える。

識別：トランスミッションコントロールモジュールコネクタ部に白ペイントを塗布する。
