# 事業用自動車事故調査報告書

乗合バスの衝突事故（北海道小樽市）

平成28年5月17日

調査番号 : 1511208  
車 両 : 乗合バス (大型)  
事故の種類 : 衝突事故  
発生日時 : 平成 27 年 1 月 20 日 9 時 35 分頃  
発生場所 : 北海道小樽市 市道

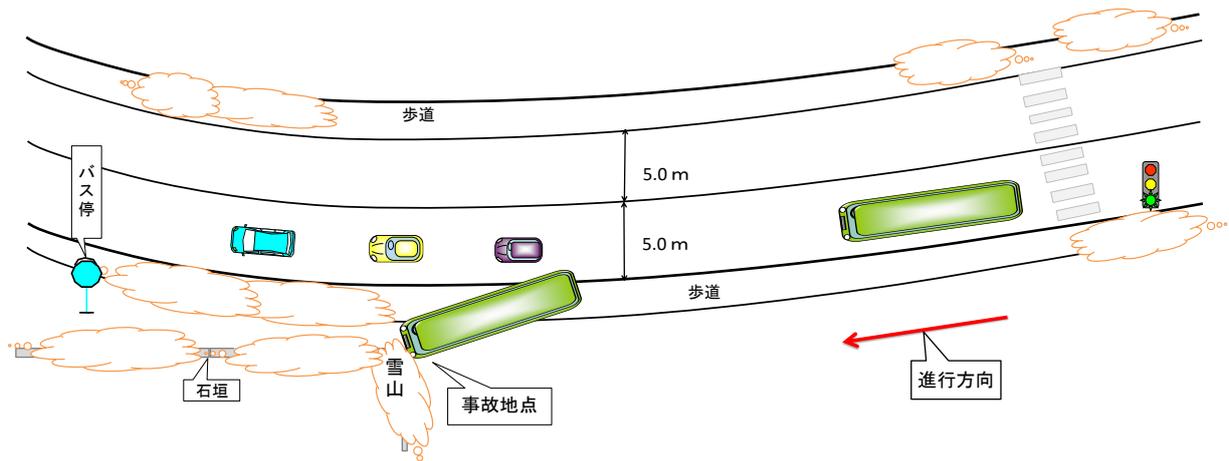
参考図2 事故地点見取図

- ・当該営業所を出庫してから事故地点までの走行距離は、42.8kmであった。
- ・当該運行は、道路状況や天候状況により遅延が発生することもあるが、事故当日は運行表の時刻どおり運行していた。
- ・事故当日は、降雪量が増えてロードヒーティング設置部の路面に雪が降り積もる状態となっていたものの、運転視界は悪くなかったため、運転者から報告はなく、当該運行においては車載無線で運転上の注意等の指示はしていなかった。
- ・当該事業者からの事故報告書によると、強くブレーキを操作した位置から雪山に衝突するまでのスリップ距離は約55mであった。

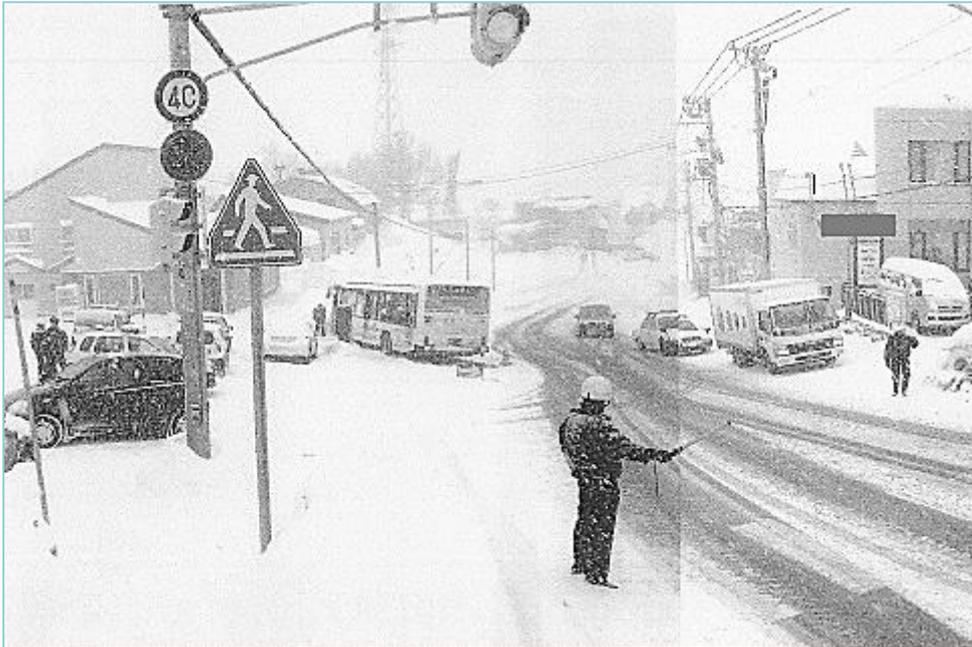
写真1 事故時の状況

- ・当該運転者は、9時35分頃事故地点手前において、前方を走行する車両のブレーキランプが点灯したことに気付き、軽くブレーキを操作したが、車間距離が縮まってきたことから、強くブレーキを操作したところ、水分を含んだシャーベット状の雪で当該車両がスリップした。当該運転者は、前方の車両への追突を避けるため、ハンドルを左に操作し、これにより当該車両は道路左側の路外の雪山に衝突して停止した。

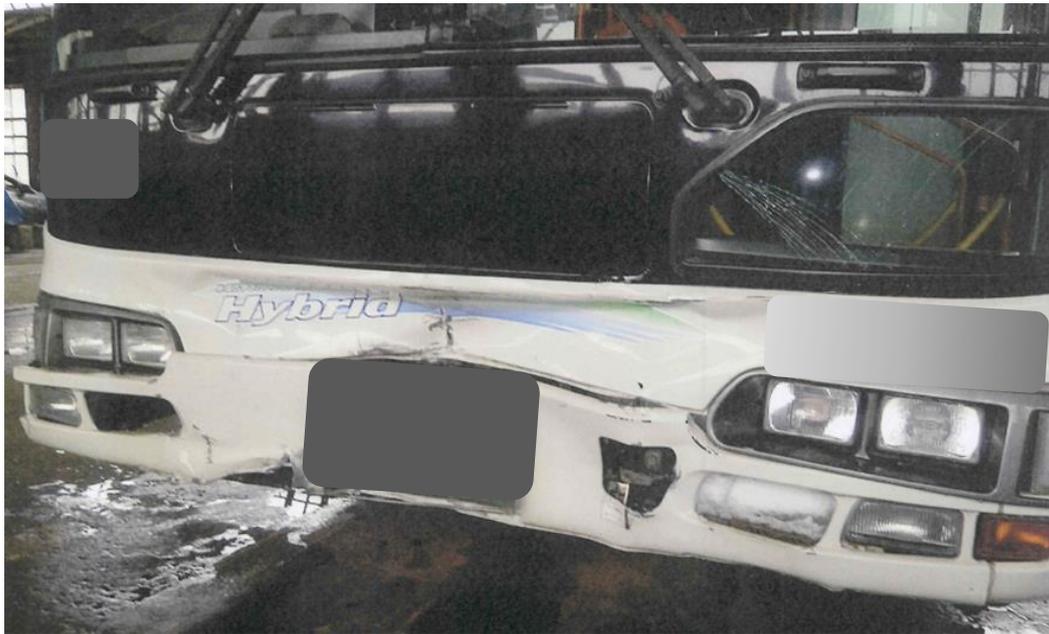
写真2 当該バスの損傷状況

- ・当該車両は、自動車検査証によると初度登録年は平成20年であり、事故当時の総走行距離は313,908kmであった。
- ・当該車両は、平成26年10月に全輪をスタッドレスタイヤに交換していた。
- ・スタッドレスタイヤは、毎年表面を張り替える更生タイヤを使用していた。
- ・当該車両は、雪山に衝突したことにより車体前部及びフロントバンパーを損傷した。
- ・事故当日は、チェーンを装着する等の交通規制はなく、当該車両はタイヤチェーンを装着していなかった。
- ・当該運転者の口述によると、当該運転者が強くブレーキを操作した後にABSが作動していた。

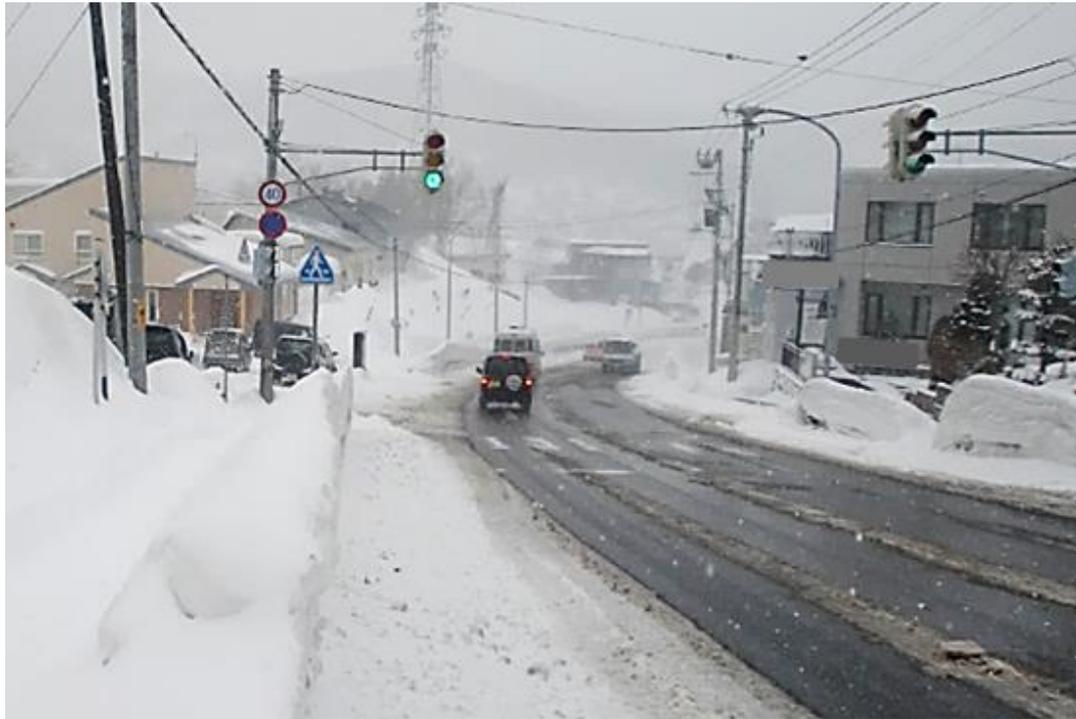
写真3 事故地点の状況

- ・事故地点は、片側1車線の下り勾配（12%）の右カーブである。
- ・事故当時、路面は水分を含んだシャーベット状の雪で滑りやすい状況であった。
- ・道路管理者からの資料によれば、事故地点手前約200mから事故地点先約35mまでの間にロードヒーティングが設置されている。

なお、事故地点は運行経路の中で最も勾配が急な部分であり、かつ、事故地点の先でロードヒーティング設置部の終了地点から凍結或いは圧雪路面に入るため、当該車両の前方を走行していた車両は当該車両よりも先に減速を開始していたことが考えられる。

- ・ 下り勾配の凍結又は積雪により滑りやすい道路においては、その勾配及び前方の車両の速度に応じ十分な車間距離を保つとともに、いつでも余裕を持って停止できる速度や下り勾配に応じたギヤ位置を選択して走行するよう指導する。
- ・ 橋梁部やトンネルの出入り口等冬季において凍結が発生する場所や、ロードヒーティングの始点及び終点の付近など注意を要する箇所をあらかじめ把握し、運転基準図にそれらの注意を要する箇所を記載するとともに、これにより指導する。
- ・ 同種の事故事例を用い、スリップ事故の危険性を十分理解させるとともに、危険予知訓練やヒヤリハット体験を活用して指導する。また、冬季における運転操作が適切に行われているかを添乗により指導する。
