# 事業用自動車事故調査報告書 概要 ～乗合バスの衝突事故(北海道小樽市)～

## 事故概要

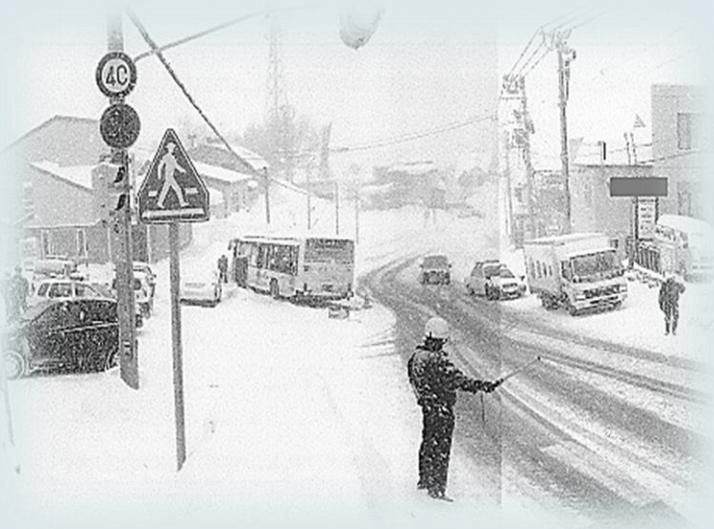
事故は、乗合バスが片側1車線の下り勾配の右カーブを走行中、当該運転者が前方を走行する車両の制動操作に気づき、ブレーキを操作したところスリップし、前方の車両との衝突を避けようとしてハンドルを左に操作をしたことにより、道路左側の路外に逸脱し、雪山に衝突した。

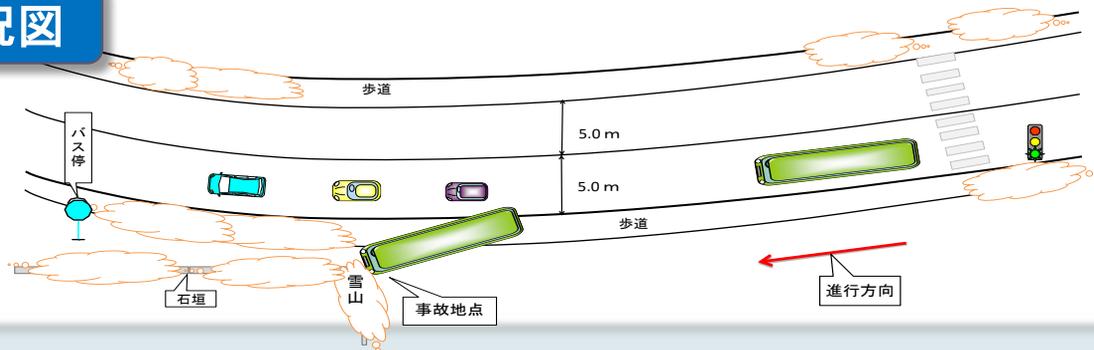
## 事故状況図

- 事故は、シャーベット状の雪のため滑りやすい急な下り勾配の右カーブにおいて、乗合バスの運転者が**ブレーキを操作したことによりスリップ**し、ハンドル操作により、追突を回避したものの停止できず、路外の雪山に衝突したものと推定される。
- 乗合バスの運転者は、事故前に事故地点を走行、路面が滑りやすいことを把握していたにもかかわらず、**十分な車間距離をとらず**、安全に停止できる速度で運転していなかったことが事故につながったものと考えられる。
- 事業者は、冬季における路面状況等に対応した運転方法の指導を行っていたが、当該運転者は**認識不足により、十分な車間距離をとらなかった**ことも事故につながった可能性が考えられる。

- ★運行管理者は、気象状況の悪化が予想される場合には、運転者からの通報等により**限られた地域の気象や路面の情報を収集し展開**することが重要であり、気象状況が急激に変化した場合を想定して、運転者に対して安全運行のための**適切な指示**を行う。
- ★事業者は、同種の事故事例を用い、スリップ事故の危険性を十分理解させるとともに、**危険予知訓練やヒヤリハット体験を活用**して指導する。また、冬季における運転操作が適切に行われているかを添乗により指導する。
- ★事業者は、滑りやすい路面を想定した運転操作等の指導を行うことができる研修施設等を利用し、運転者に対して安全運転意識を向上させることが望まれる。
