熊本地震による九州新幹線の被害状況について

九州新幹線の地上設備の主な被害状況

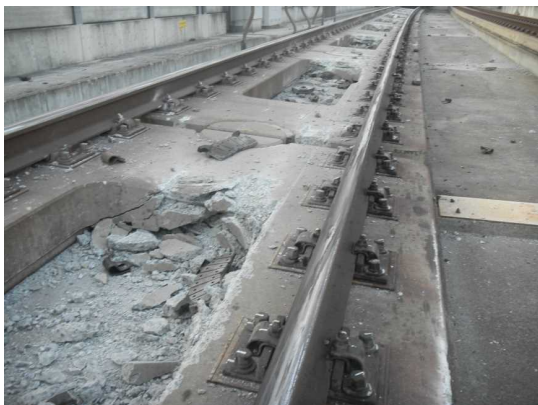
熊本～熊本総合車両所間

① 車両脱線による軌道損傷

4/14前震による被害 約300m

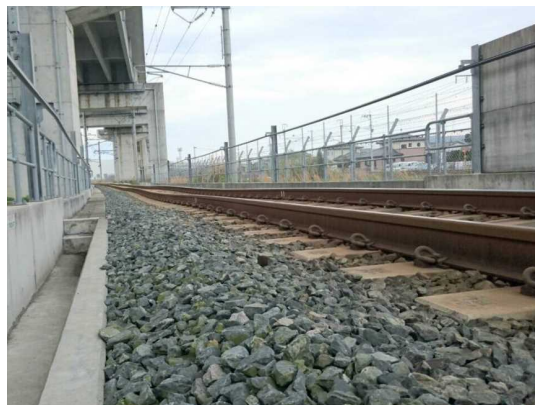
熊本総合車両所構内

② 軌道変状

4/14前震による被害 約200m

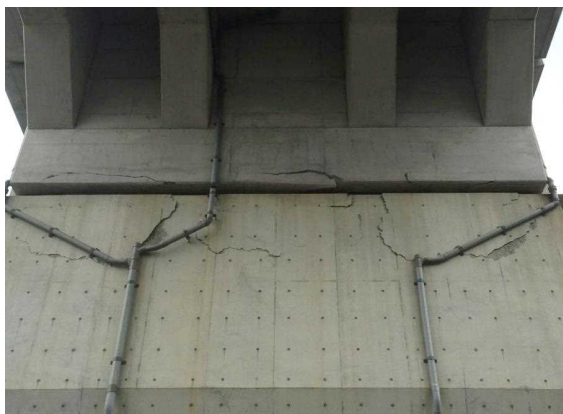
③ 高架橋等の柱の亀裂

4/14前震,4/16本震による被害 33箇所

橋脚の亀裂
(熊本～新八代間)

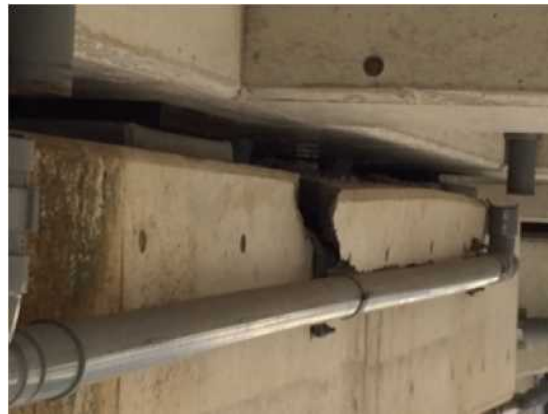
④ 調整桁の桁ズレ

4/14前震,4/16本震による被害 4箇所

桁ズレ(支承部損傷)
(新玉名～熊本間)

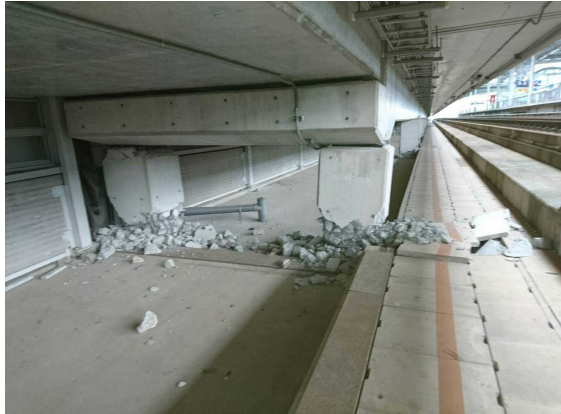
新八代駅

⑤ ホーム桁の柱損傷

4/14前震による被害 1駅

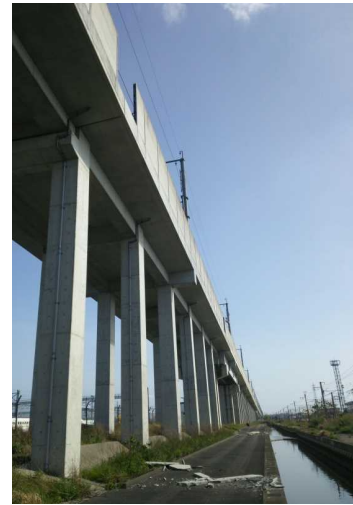
新玉名～熊本間

⑥ 防音壁落下

4/14前震,4/16本震による被害 122箇所

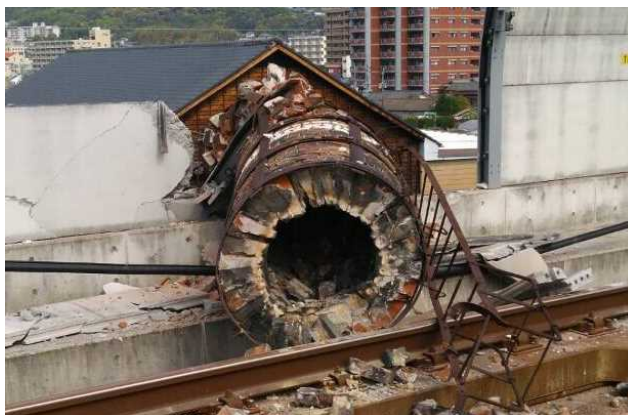
⑦ 煙突倒壊(部外設備)

4/14前震による被害 1箇所

沿線の煙突倒壊による防音壁損傷
(新玉名～熊本間)

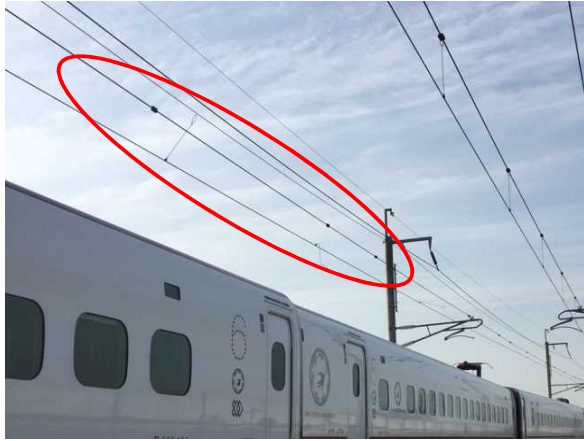
熊本～新八代間

⑧ 電車線ハンガー損傷

4/14前震,4/16本震による被害 約1000本

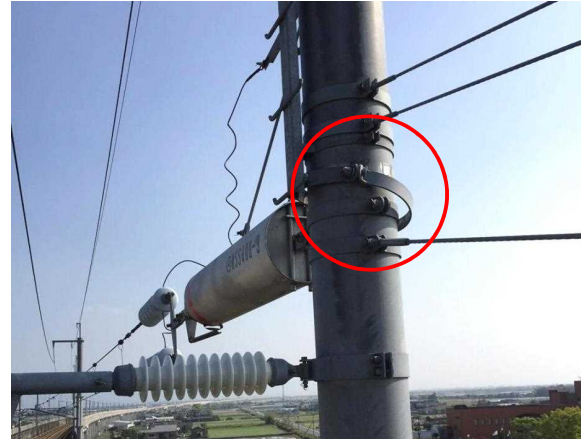
熊本～新八代間

⑨ 自動張力調整用電柱バンド損傷

4/14前震,4/16本震による被害 約110箇所

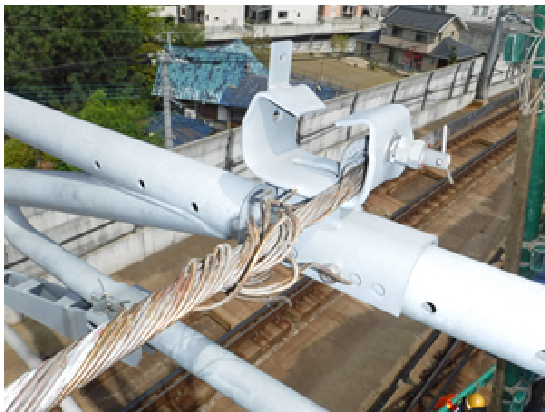
熊本駅構内

⑩ ちょう架線素線切れ

4/14前震,4/16本震による被害 1箇所

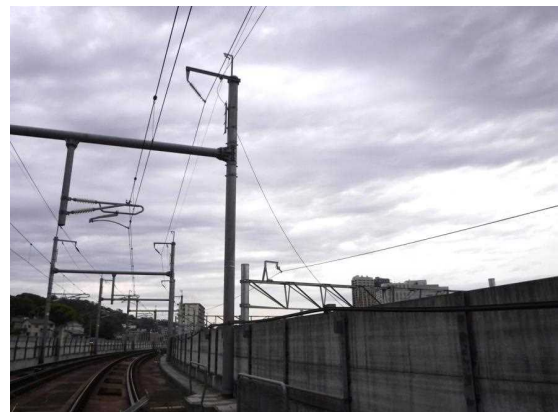
熊本駅構内

⑪ AT保護線断線

4/14前震,4/16本震による被害 2箇所

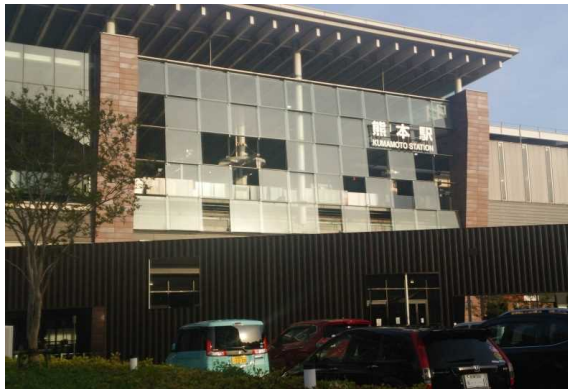
熊本駅

⑫ ガラス破損(防風スクリーン)

4/14前震,4/16本震による被害 1駅

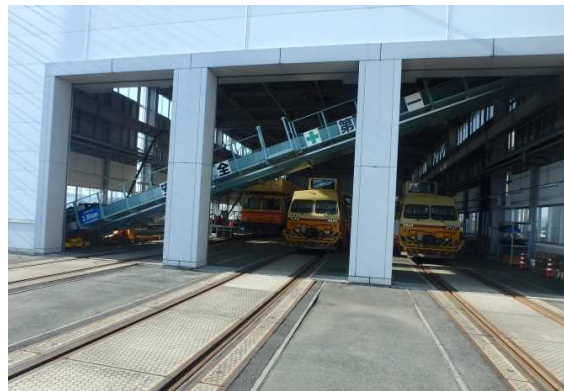
熊本保守基地

⑬ 天井クレーン転倒

4/14前震による被害 1箇所
