東京都内エスカレーター事故調査報告書

平成 2 6 年 1 0 月

社会資本整備審議会

発生日時：平成21年4月8日 21時44分ごろ

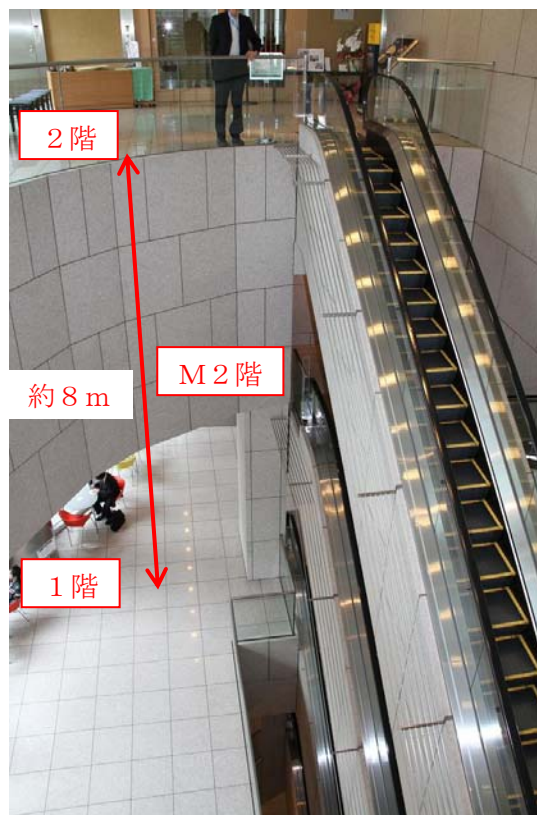
写真1. 事故が発生した吹抜け部分

- ① エスカレーターは2階とM2階の間に、約8mの高さの吹抜けに面して設置されている。（写真1）

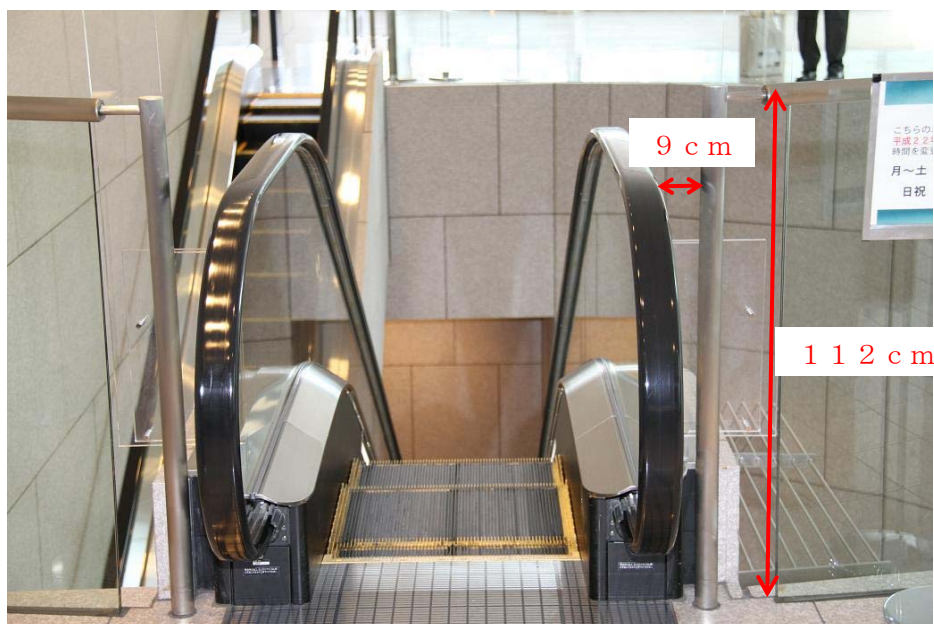
写真2. 吹抜けに面する部分の安全柵

- ② エスカレーターの乗降口に隣接する吹抜けに面する部分には安全柵が設けられている。当該安全柵は高さ112cmでハンドレールとの距離は9cmであった。（写真2）

2.3.3にて示したように、乗場周辺の転落防止対策については、吹抜け周囲の安全柵が設置されているのみである。安全柵端部とエスカレーターとの距離は約9cmであり業界標準を満たしているといえる。

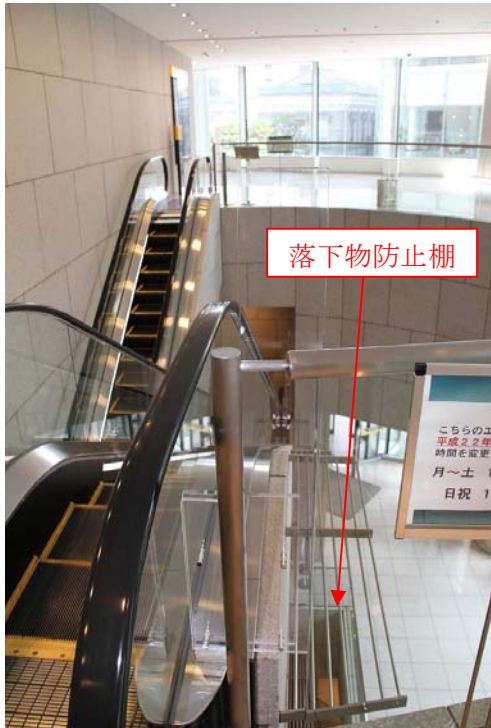
写真3. 落下物防止柵

ハンドレール側方への転落防止については、業界標準等は設けられていない。なお、エスカレーター側面に落下物防止柵が設置されているが、目的としては人の転落防止用ではなく、物品の転落を防止するためのものである。人の転落を想定して側面の防止措置を講じることが一般的になっている状況ではない。

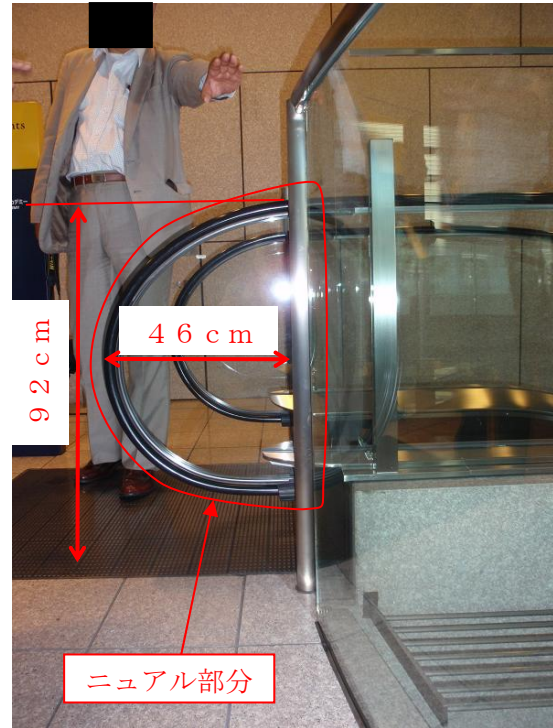
写真4. ニュアル部分

- ③ 管理者によると、建築時において、当該機は上昇運転で計画されたが、竣工後、テナントの要望で下降運転に変更を行ったとのことであった。
- ④ エスカレーターの側面には荷物等の落下を防止するための柵が設けられていた。（写真3）
- ⑤ エスカレーターのニュアル部分（ハンドレールの乗降口付近の部分）は、吹抜け部に設けられた安全柵より通路側に約46cmの位置に設置されている。（写真4）
