1 事故の概要

2 国交省昇降機等事故調査部会の調査報告（平成26年10月公表）

3 消費者安全調査委員会報告書(平成27年6月26日公表)

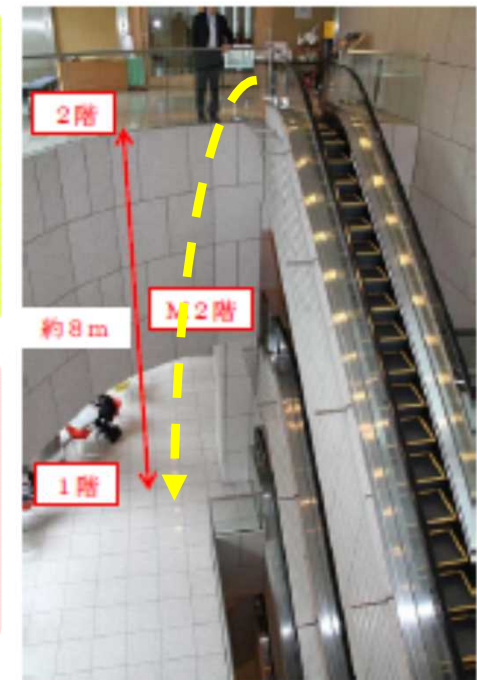
事故概要：下降運転中のエスカレーターのハンドレール部分に後ろ向きに近づき接触しバランスを失い、吹抜け部分を2階から1階まで転落し死亡

写真1. 事故が発生した吹抜け部分

- エスカレーター側面からの転落を防止するため、高所に設置されるなど転落事故が発生した場合に重大な事故に至る可能性が高いエスカレーターについて、国土交通省は、施設ごとの設置環境に応じたガイドラインを策定するとともに、関連事業者による遵守を徹底させること。
- また、その効果について検証し、十分な実効性が確保されない場合には、法的整備も含めた更なる対策を検討すること。

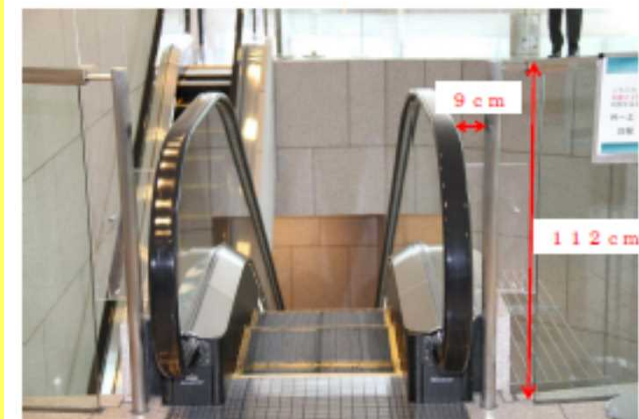
写真2. 吹抜けに面する部分の安全柵
