# 消費者安全法第 24 条第 3 項に基づく 事故等原因調査報告書

平成 21 年 4 月 8 日に東京都内で発生した  
エスカレーター事故

平成 27 年 6 月 26 日

消費者安全調査委員会

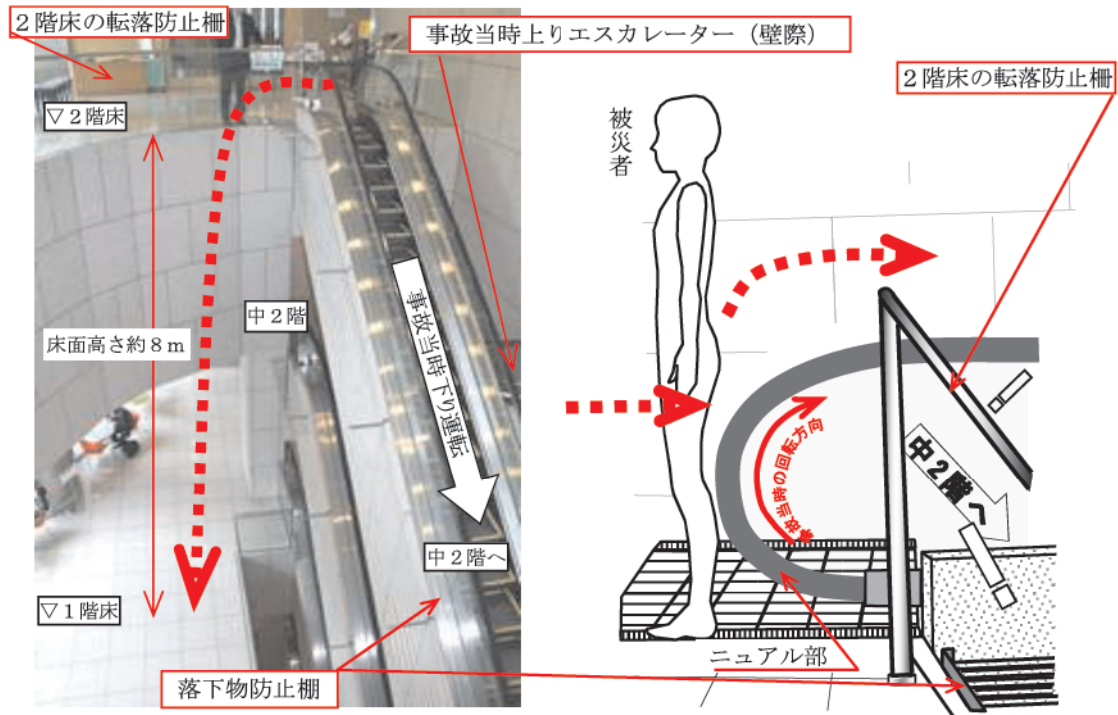
図 1 事故発生場所の吹き抜け写真とエスカレーター周辺図

被災者は、左足がハンドレールと 2 階の吹き抜け面に設置された転落防止<sup>さく</sup>柵との隙間に挟まれ、傾斜部分に引きずられた後、吹き抜け部分から約 9 m（「2 階床面までの高さ約 8 m」＋「ニュアル部の高さ約 92cm」）下の 1 階に転落した（図 1 左）。事故発生後、同日 21 時 55 分頃救急隊が到着し、被災者は病院に搬送されたが、同月 9 日（木）0 時 26 分に死亡が確認された。

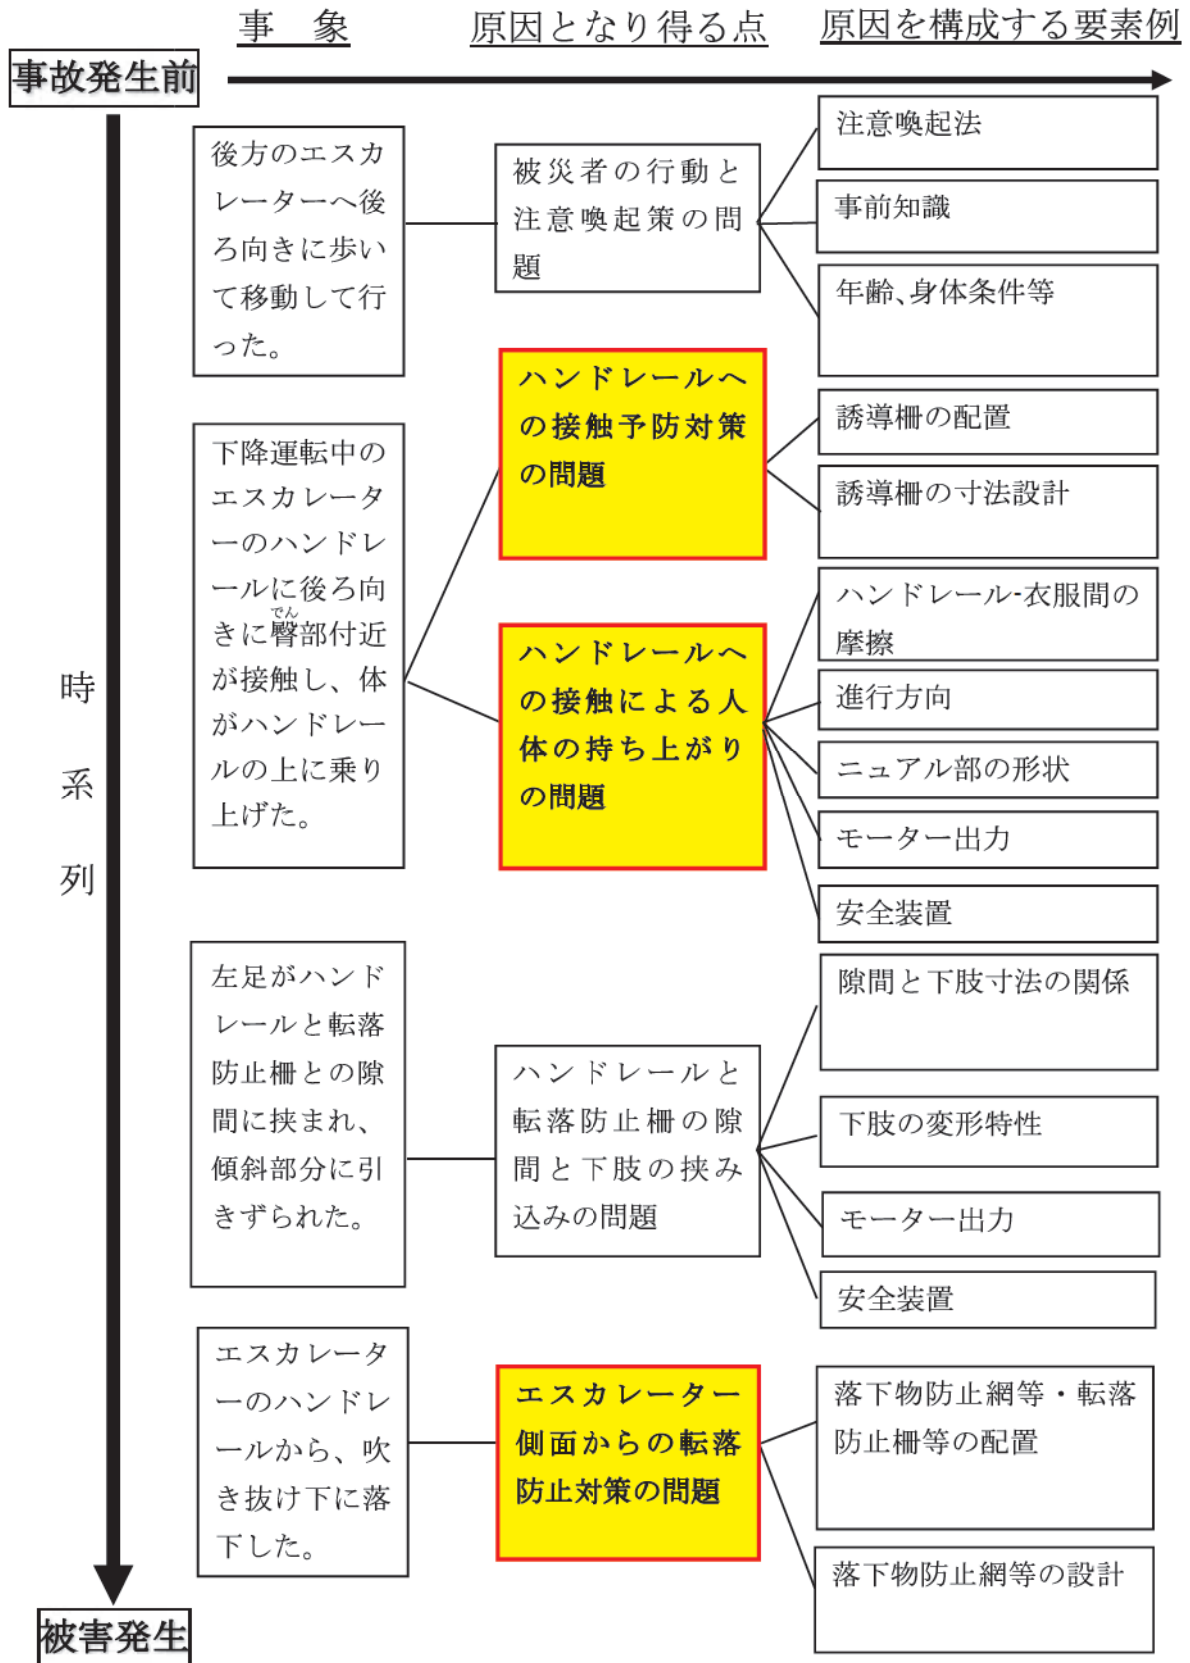
図3 本件事故に関する構造分析

この構造分析では、本件事故の原因となり得る点として、「被災者の行動と注意喚起策の問題」、「ハンドレールへの接触予防対策の問題」、「ハンドレールへの

接触による人体の持ち上がりの問題」、「ハンドレールと転落防止柵<sup>さく</sup>の隙間と下肢の挟み込みの問題」、「エスカレーター側面からの転落防止対策の問題」の5つの問題群に整理した。

そして、その5つの問題群のうち、本件事故の原因究明及び再発防止の観点から、本件事故のきっかけであるハンドレールへの接触による人体の持ち上がり  
の問題等、特に重要度が高く検証が必要な問題として、図3に太字で表示した次の3つの問題を抽出し、消費者安全法第24条第3項の規定に基づき自ら調査を行うこととした。

- ① ハンドレールへの接触予防対策の問題
- ② ハンドレールへの接触による人体の持ち上がりの問題
- ③ エスカレーター側面からの転落防止対策の問題

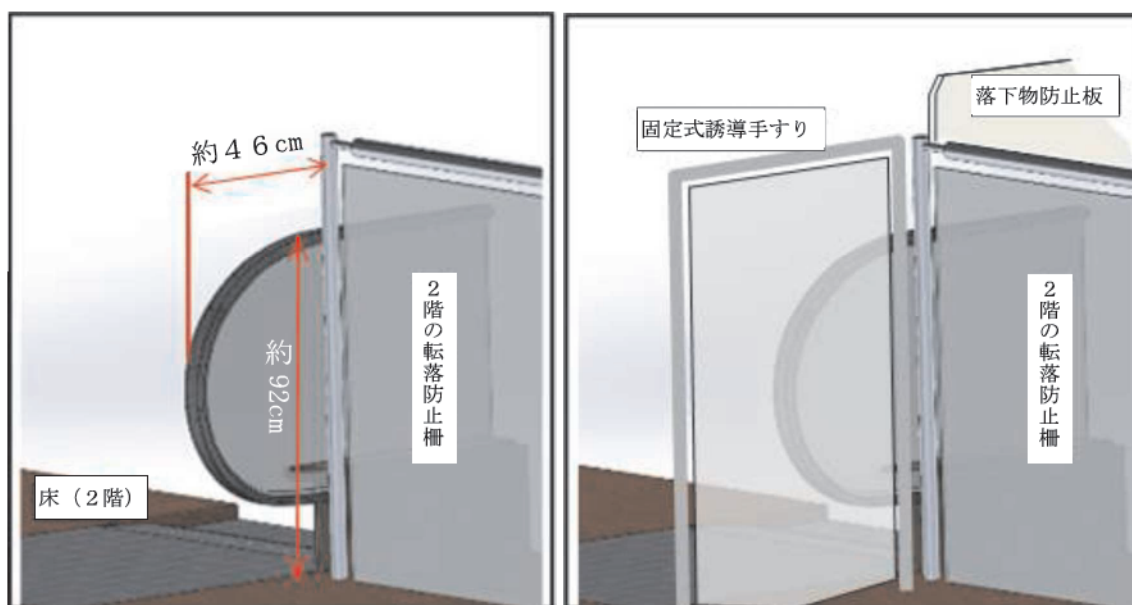
図4 本件エスカレーター乗降口付近の事故前後の安全対策  
(事故当時) (事故後)

エスカレーターは、1階から中2階まで及び中2階から2階まで、並列に上下運転方向を交差させた2基を1組として合計4基のエスカレーターが設置されており、本件エスカレーターは中2階から2階まで（エスカレーターの揚程<sup>16</sup>として4.25m）の吹き抜けに面して設置されている。また、2階のニュアル部は床面からの高さが約92cmあり、通路空間に約46cm突き出しているこ

とが認められた（図4）。

本件事故当時、本件エスカレーター周辺部の安全対策として、2階の吹き抜け面の転落防止柵（図2：⑥）、落下物防止柵（図2：④）など、建築基準法関係法令等及びJEASに規定された安全対策が講じられていたことが認められた。

本件事故後には、既設の落下物防止柵（図2：④）に加えて、本件エスカレーター側面の落下物防止板（図2：⑤）及び本件エスカレーター乗降口の固定式誘導手すりが設置された（図4）。
