## 4 分析

本件事故は、初めに本件エスカレーターのハンドレールのニュアル部に人体が後ろ向きに接触して持ち上がり、その後にエスカレーター側面から転落するという、2つの事象が連續して発生した事故である。前者は、転倒や転落などその後に続く事故へのきっかけとなるものであり、事故に至る起点を排除する予防的視点から分析を行う必要がある。一方、後者は重大な事故に直接つながるものであるため、事故を直接防止する視点から分析を行う必要がある。調査委員会はこれらの2つの事象についてそれぞれ分析するとともに、本件事故後に事故発生場所に設置された再発防止策の有効性についても分析を行った。

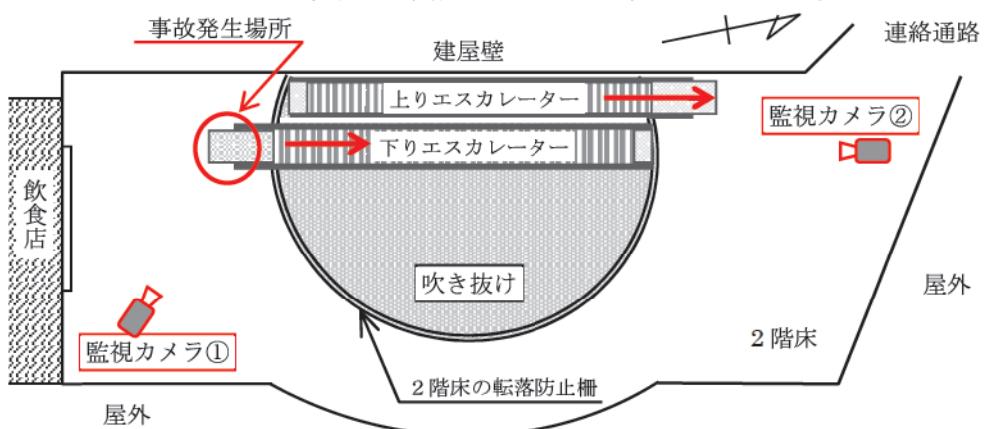
図5 事故発生場所における監視カメラの配置図

本件事故の経緯は、事故発生場所に設置されていた2台の監視カメラに記録されていたことから（図5）、詳細な状況を把握するために当該記録映像の分析を試みた。しかしながら、当該記録映像は静止画像が1秒毎に連続して記録されたものであったため、1秒未満の間に起こった被災者が持ち上がった瞬間の画像は記録されていなかった。

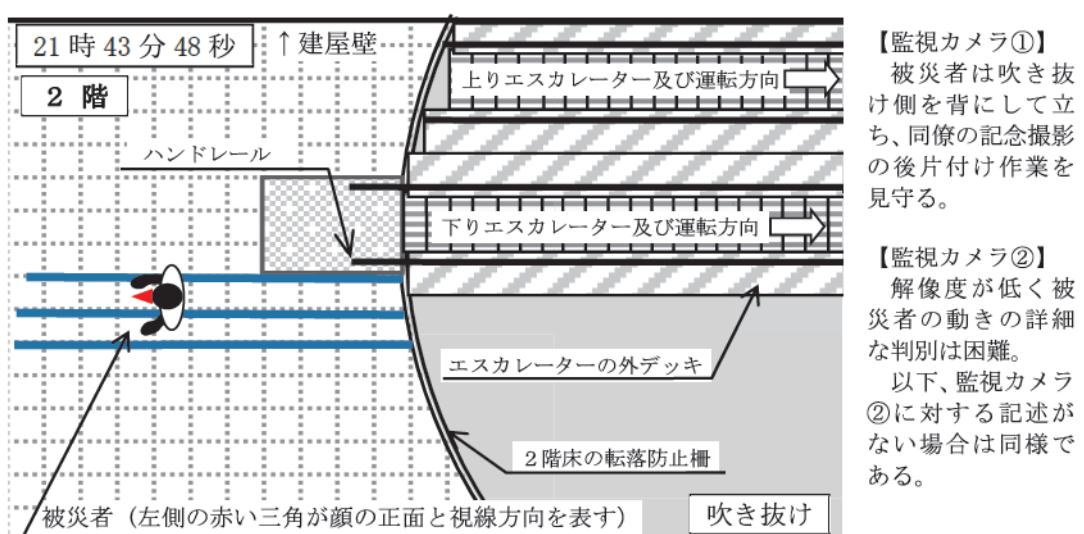
図6 2台の監視カメラの記録映像から推定される被災者の動き（俯瞰図）

このような前提の下で、当該記録映像から判断・推定できる被災者の体がハンドレールに持ち上がるまでの動きについて、事故発生場所付近を真上から俯瞰した推定図を用いて図解する（図6）。

なお、被災者の動き方の判断・推定は、監視カメラの記録映像に記録されていた時刻（図6の各図において左上に示す。）、監視カメラの記録映像から確認できる被災者の視点方向（図6において赤三角の記号で示す。）及び2階床面のパネルの目地線（図6において青太線で示す。）を基準として割り出した被災者の足の位置を確認することにより行った。なお、図5及び図6に示す現場図面は、施設の概要を表したものであり縮尺等については正確なものではない。

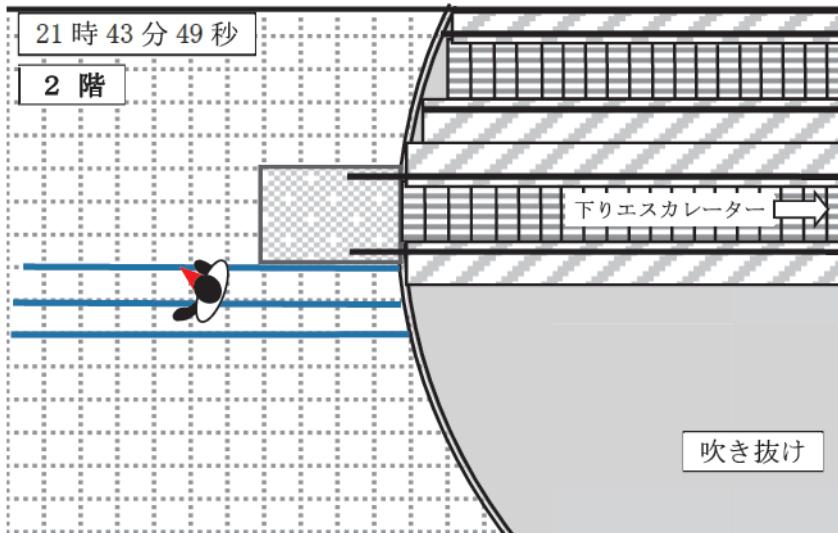
【監視カメラ①】  
被災者は吹き抜け側を背にしたまま、  
後方に右足を1歩踏み出す。

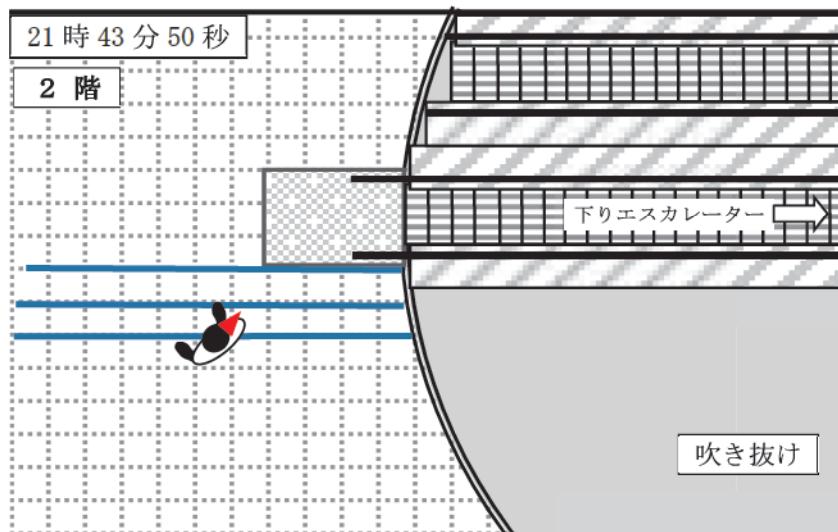
【監視カメラ①】  
被災者は一旦建  
屋壁側と反対方向  
に体をずらし、同時  
に斜め後方を振り  
返ってエスカレー  
ター乗降口方向へ  
顔を向ける。

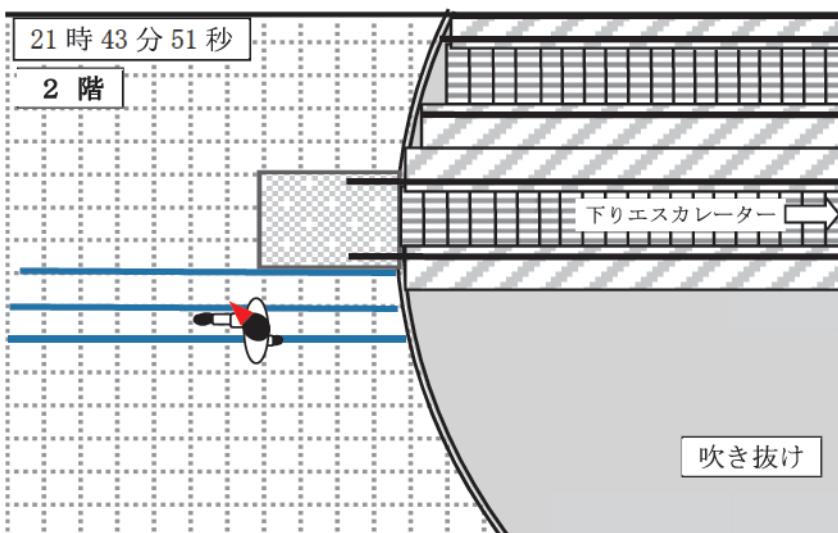
【監視カメラ①】  
被災者は顔を正  
面方向に向き直し、  
後ろ向きに吹き抜け  
の方向へ歩行す  
る。

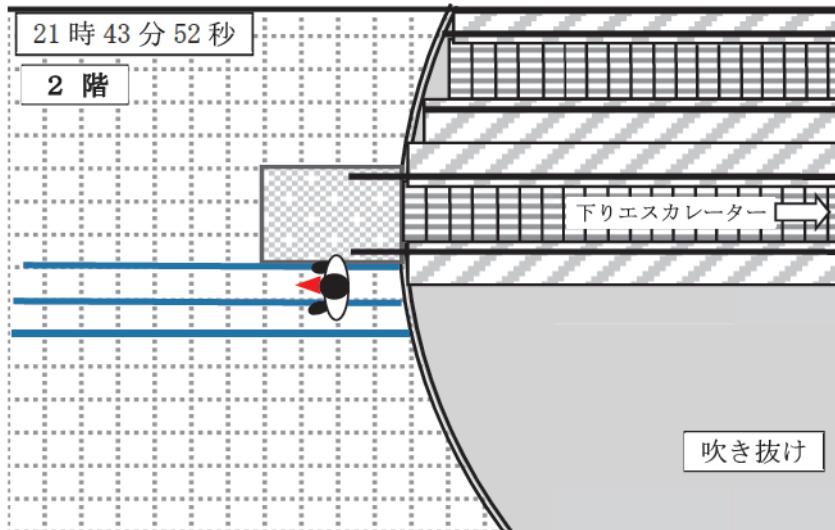
【監視カメラ①】  
吹き抜けを背にしたまま、エスカレーター乗降口のニュアル先端の真横で、少し足を開いて立つ。

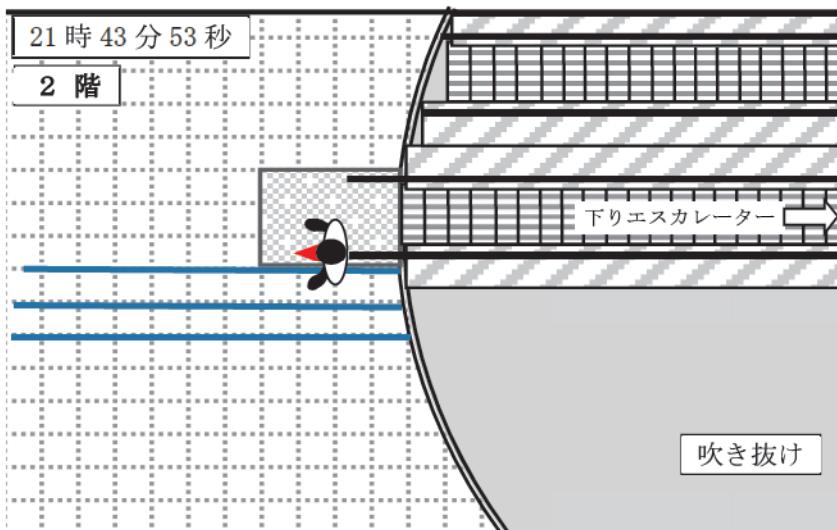
【監視カメラ①】  
エスカレーター乗降口の方向へ真横に移動し、ニュアル先端の前に、少し足を開いて立つ。

【監視カメラ②】  
ハンドレールは、被災者の体の中心付近の位置と推定される。

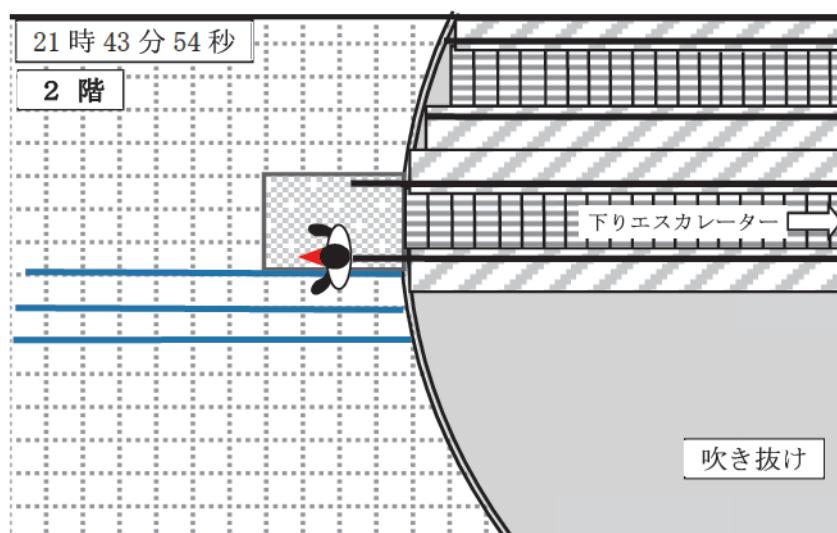
【監視カメラ①】  
左手を衣服のポケット又は臀部付近に置き、ニュアル先端の前で、少し足を開いて立ったまま、体勢がやや後ろに傾ぐ。

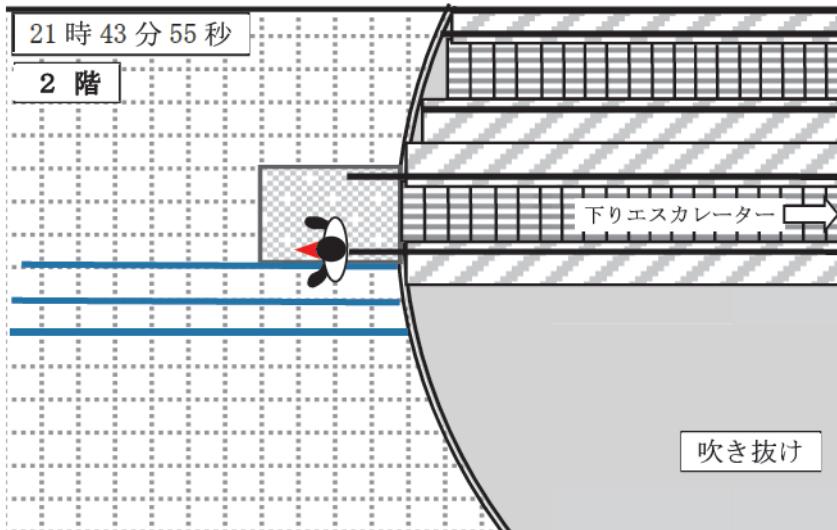
【監視カメラ①】  
体勢が更に後ろに傾く。同時に右足のつま先が上がり、左手を後ろへ。ハンドレールに接触し、バランスを崩しかけたものと推定される。

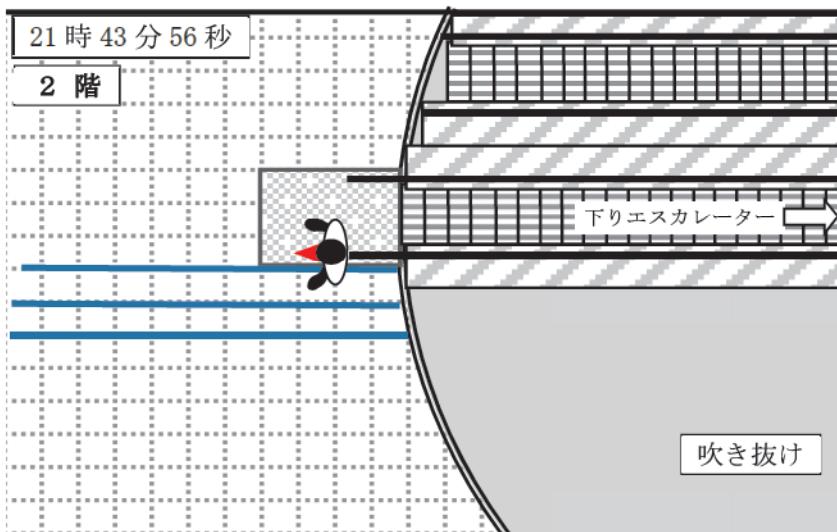
【監視カメラ①】  
足の位置は変えず、  
体勢を前に戻す。

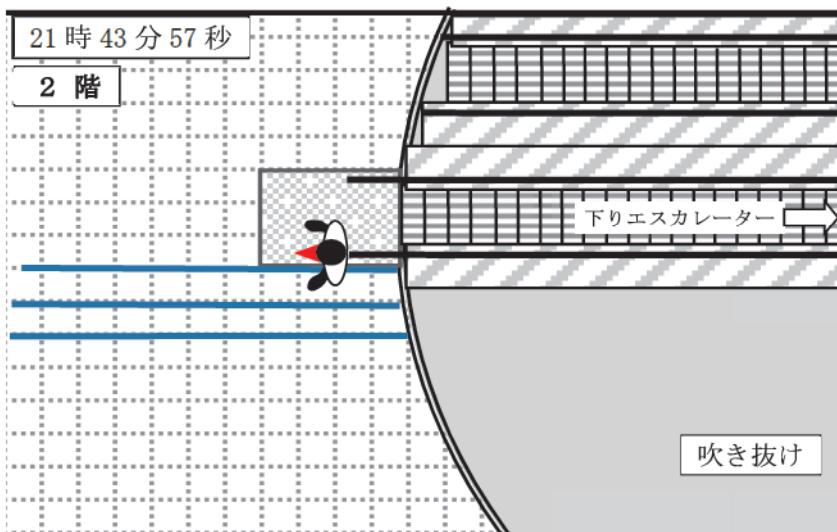
【監視カメラ①】  
足の位置を変えず、  
再び体勢がやや後ろに傾く。

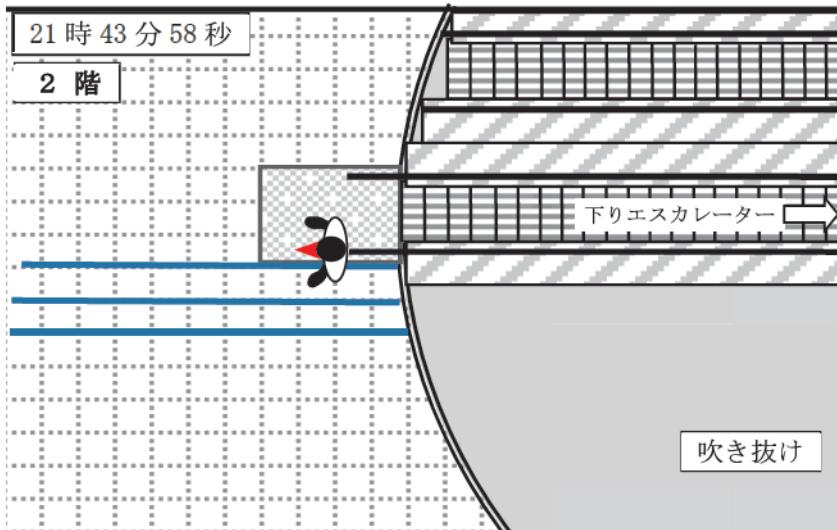
【監視カメラ①】  
足を置いた位置を変えず、上半身の背筋を伸ばすような動作を行う。

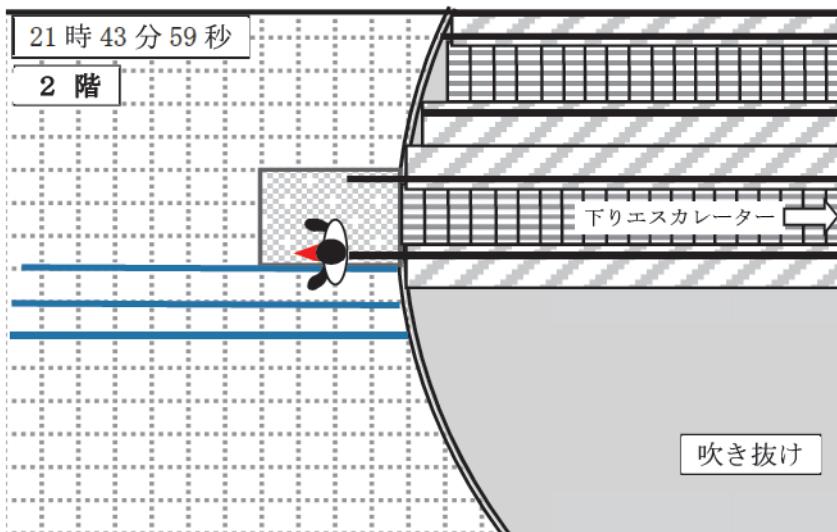
【監視カメラ①】  
足の位置は変えず、  
体勢がやや後ろに傾く。

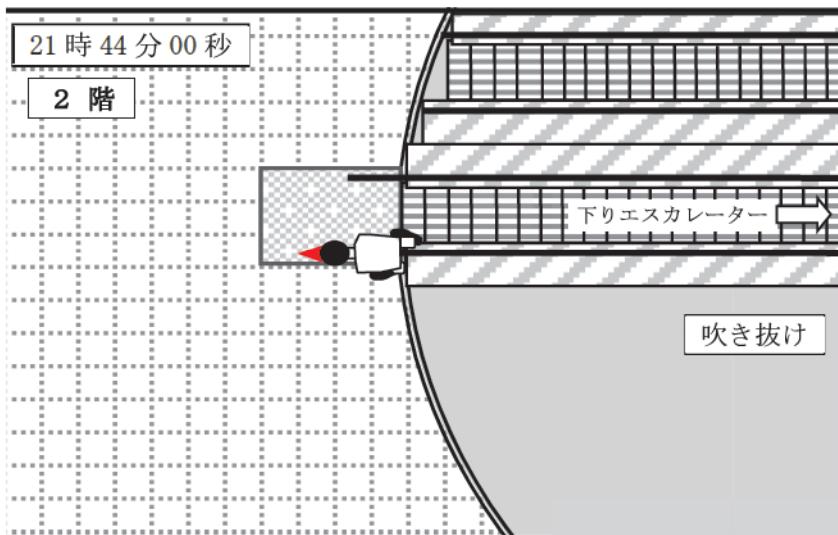
2台の監視カメラの画像は、静止画像が1秒毎に連続して記録されたものであったため、1秒未満の間に発生した事象は記録されていない。そのため、「21時43分59秒」と「21時44分00秒」の間に発生した、被災者が持ち上がった瞬間の画像は存在しない。

21時44分00秒以降、エスカレーターのハンドレールに引きずられた被災者は、ハンドレールに持ち上がった後に体勢を立て直すことができないまま(21時44分03秒)、吹き抜け下へ転落(21時44分05秒)した。

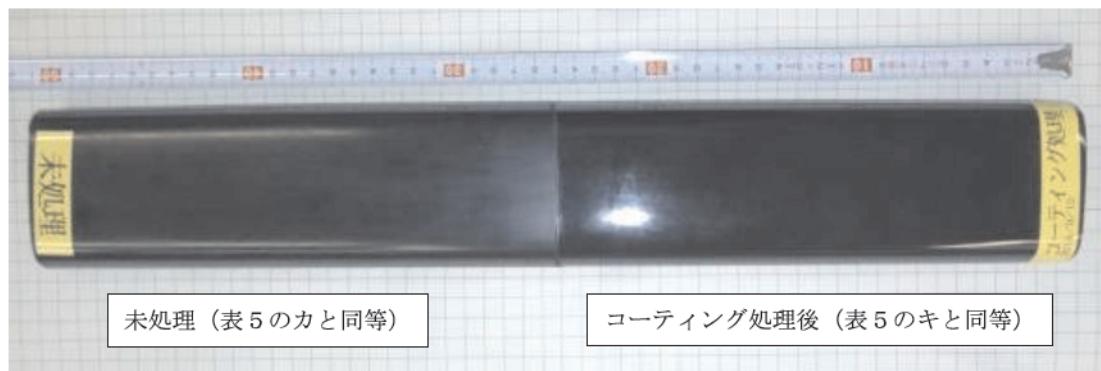
図8 本件エスカレーターのハンドレールと同型品へのコーティング前後外観

本件エスカレーターのハンドレールの表面には本件事故の約6か月前の平成20年10月に、汚損防止を目的としてコーティングが施されていたことが判明したため、本件エスカレーターと同じ型式のハンドレールサンプルに同様のコーティングを施し（図8及び表5：キ）、併せて摩擦係数の測定を行った。

摩擦係数の測定結果は表5のとおりである。このうち、本件エスカレーターと同じ型式のハンドレールサンプルと被災者のジーンズとの組合せにおける摩擦係数の平均値はコーティング前が0.90（表5：試験番号16）、コーティング後が0.51（表5：試験番号19）であった。

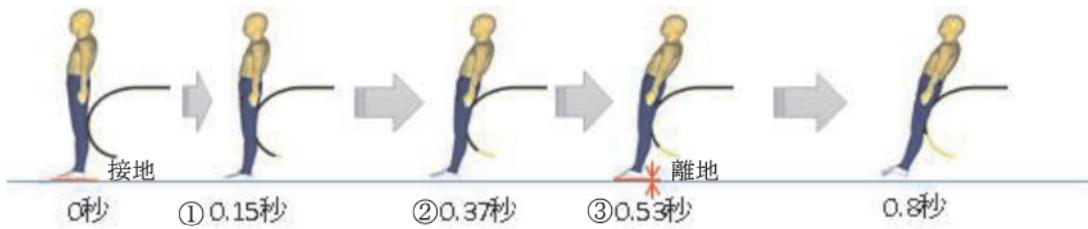
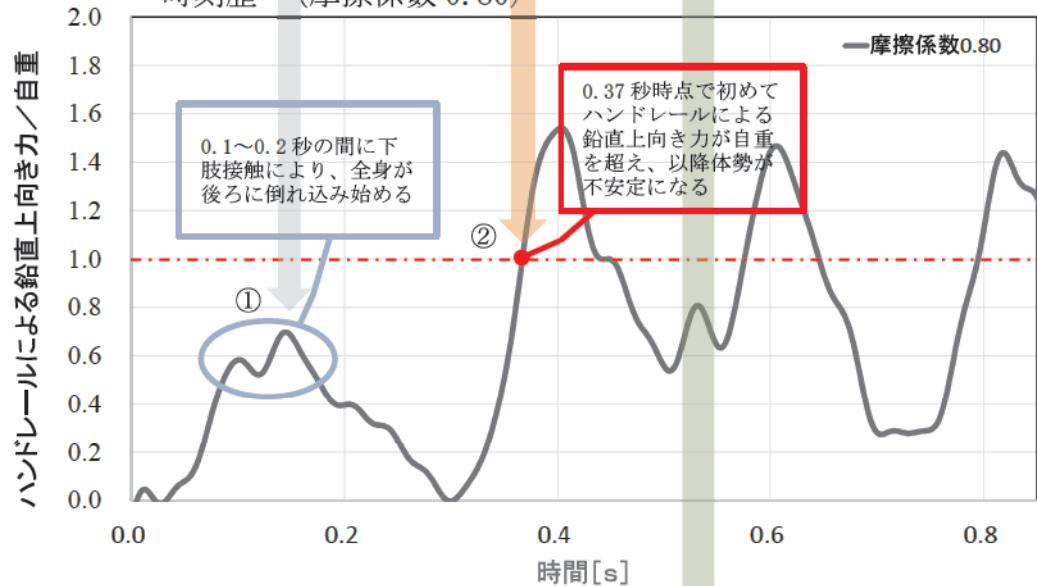
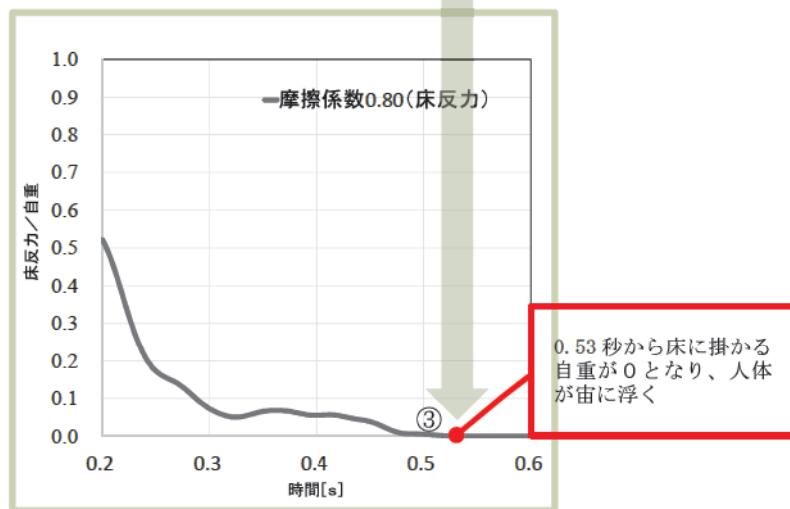
その結果、摩擦係数が 0.80<sup>34</sup>以上の場合において、特定体型モデルがハンドレールに接触した後、体勢が不安定となり、人体が宙に浮くという、人体が持ち上がる一連の現象が確認された（図 15、図 16、図 17）。

- ① 0.1~0.2 秒：特定体型モデルの下肢がハンドレールに接触後、後進運動の慣性により下肢接触点を中心に人体が後ろに倒れ込み始め、ハンドレールによる鉛直上向き力の最初のピークが見られる。
- ② 0.3~0.4 秒：特定体型モデルの倒れ込みにより臀部（尾てい骨周辺）がハンドレールに接触し、ハンドレールによる鉛直上向き力が増加する。0.37 秒時点においてハンドレールによる鉛直上向き力が初めて自重を超えて、自立が困難で体勢が不安定になる。
- ③ 0.53 秒：床に掛かる自重が 0 となり人体が宙に浮く<sup>35</sup>。

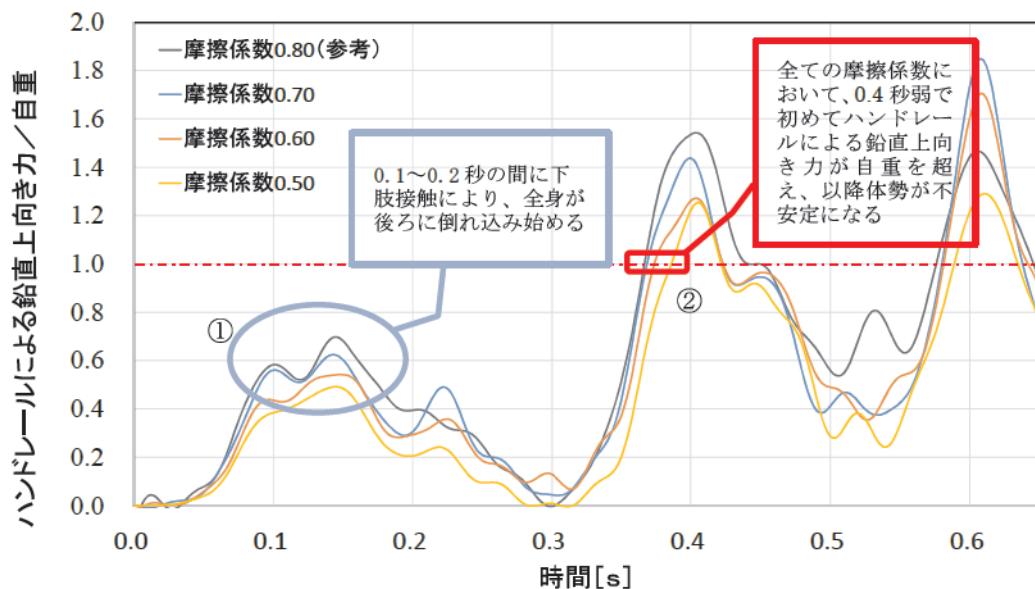
図18 ハンドレールによって特定体型モデルに作用する鉛直上向き力の時刻歴（摩擦係数0.50～0.70）

その結果、摩擦係数が0.50～0.70の場合においても、摩擦係数が0.80の場合と同様に次の2つの傾向が確認された。

- ① 0.1秒～0.2秒の間にハンドレールによる鉛直上向き力の最初のピークが見られる。
- ② ハンドレールによる鉛直上向き力は、増減を繰り返しながら0.4秒弱で特定体型モデルの自重を超える。

上述の（2）、（3）のとおり、いずれのケースにおいても、0.4秒弱でハンドレールの鉛直上向き力が特定体型モデルの自重を超えて、自立が困難で体勢が不安定になることが確認された。

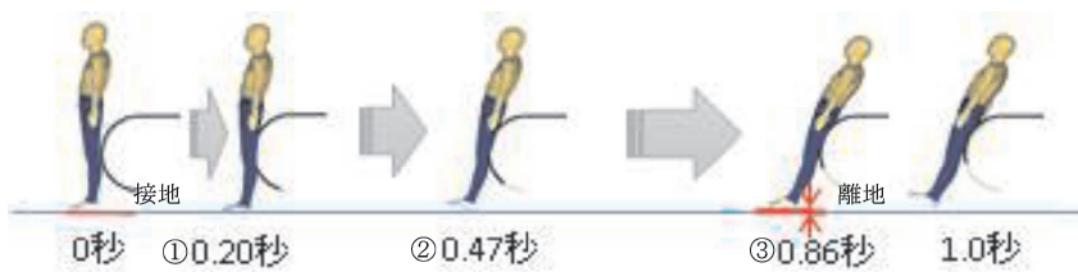
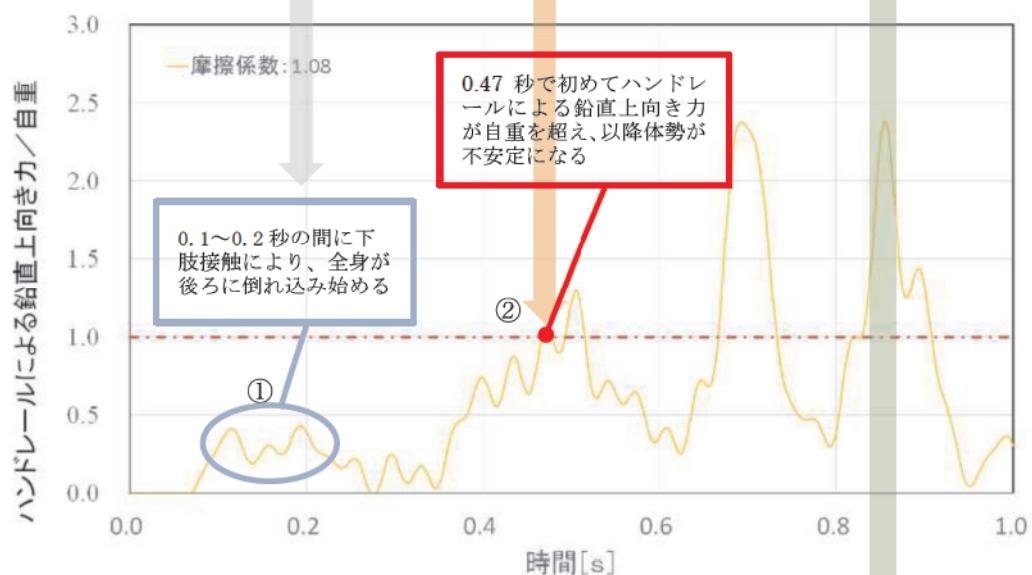
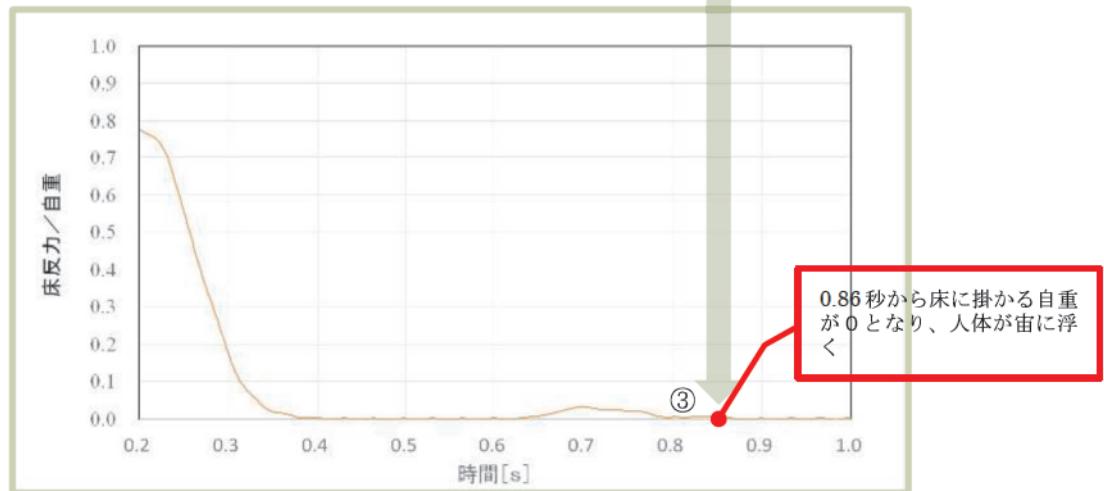
その結果、次に述べるように各事象の発生する時点は異なるものの、前述の（2）で確認された事象が同様に見られた。

- ① 0.1～0.2 秒：長身体型モデルの下肢がハンドレールに接触後、後進運動の慣性により下肢接触点を中心に入体が後ろに倒れ込み始め、ハンドレールによる鉛直上向き力の最初のピークが見られる。
- ② 0.4～0.8 秒：特定体型モデルの倒れ込みにより臀部（尾てい骨周辺）がハンドレールに接触し、ハンドレールによる鉛直上向き力が増加する。  
0.47 秒時点においてハンドレールによる鉛直上向き力が初めて自重を超えて、自立が困難で体勢が不安定になる。
- ③ 0.86 秒：床に掛かる自重が 0 となり入体が宙に浮く。

このように、本件ニュアル形状だけでなく他種ニュアル形状であっても、長身の日本人成人男性（日本人成人男性の体型を大きい方から順番に並べて5%以上の体型の方）のモデルでは、ハンドレールへの接触により人の体勢を不安定にさせ、場合によっては人体が持ち上がる可能性が存在することが確認された。

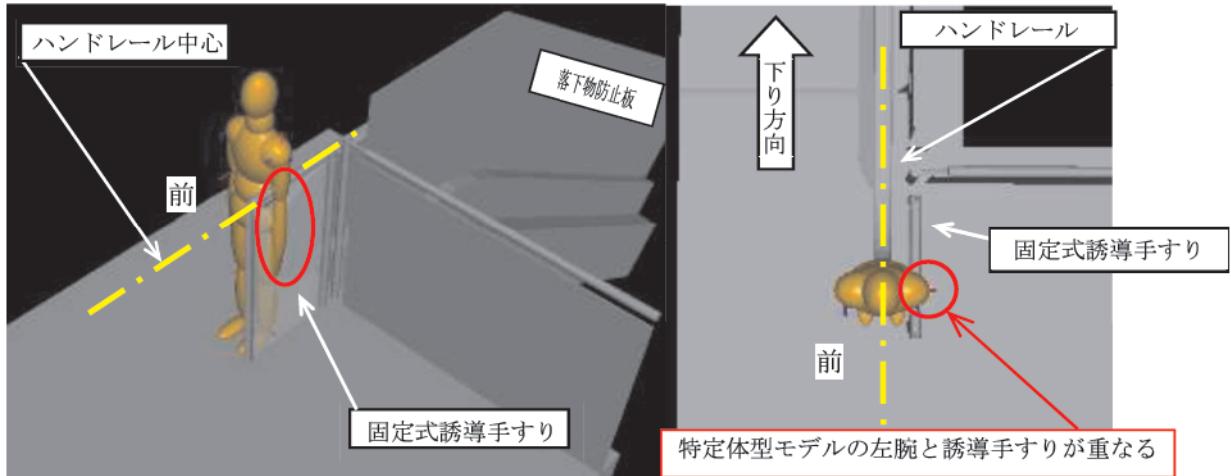
図 22 特定体型モデルを用いた固定式誘導手すりの有効性検証図

図22は、調査時点の環境モデルにおいて、本件エスカレーターのハンドレールの中心（一点鎖線）に、特定体型モデルの中心を一致させる配置を行った検証図である。図22に示したとおり、本件事故後に設置された固定式誘導手すりが、特定体型モデルの左腕と重なることが分かる。

図 22 に示す特定体型モデルの中心が、ハンドレールの中心よりエスカレーターの外側にずれてハンドレールに接近する場合には（図 22 において左腕方向）、特定体型モデルと固定式誘導手すりは更に重なるため、ハンドレールへの接触は物理的に阻止される。

一方、特定体型モデルの中心が、ハンドレールの中心よりエスカレーターの内側にずれてハンドレールに接近する場合には（図 22 において特定体型モデルの右腕方向）、特定体型モデルは固定式誘導手すりによって阻止されことなくハンドレールに接触する可能性がある。しかし、その場合には特定体型モデルの重心がエスカレーターの内側にあるため、ハンドレールによって同体型モデルが持ち上げられたとしても、エスカレーターの内側に落下する可能性が高く、吹き抜け下に転落する危険性は低いものと考えられる。

したがって、本件事故後に設置された固定式誘導手すりは本件事故のハンドレールへの接触予防対策として有効であると考えられる。

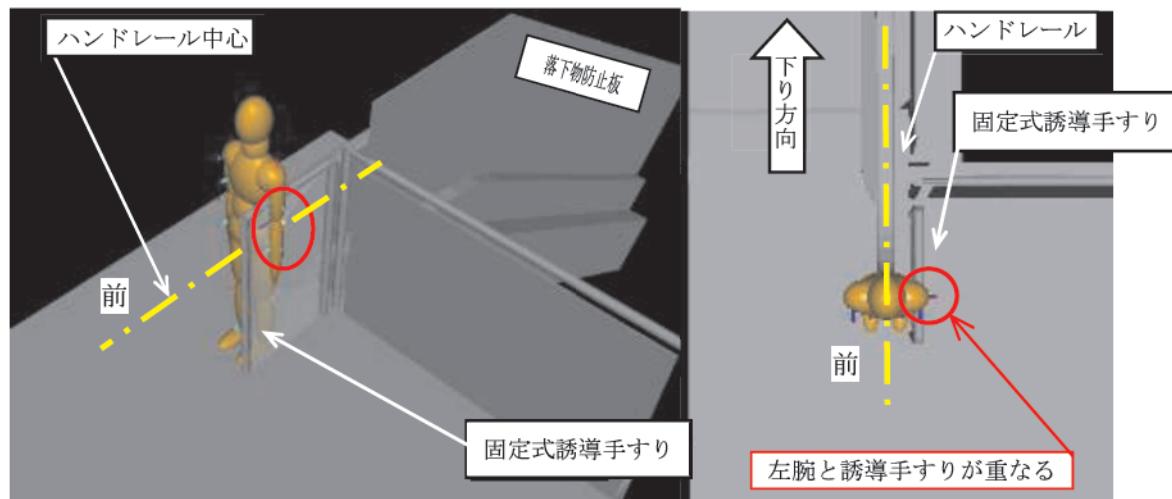
図 23 成人男性 5 パーセンタイル体型を用いた固定式誘導手すりの有効性検証図

他の条件は変更せずに実行したシミュレーションの結果を示したものである。特定体型モデルを使用した場合と同様に、固定式誘導手すりが体型モデルの左腕と重なることが確認された。

したがって、当該誘導手すりはハンドレールへの接触予防対策として、コンピューターシミュレーションで使用した体型モデルのみならず一般的な成人に対しても有効であるものと推定される。

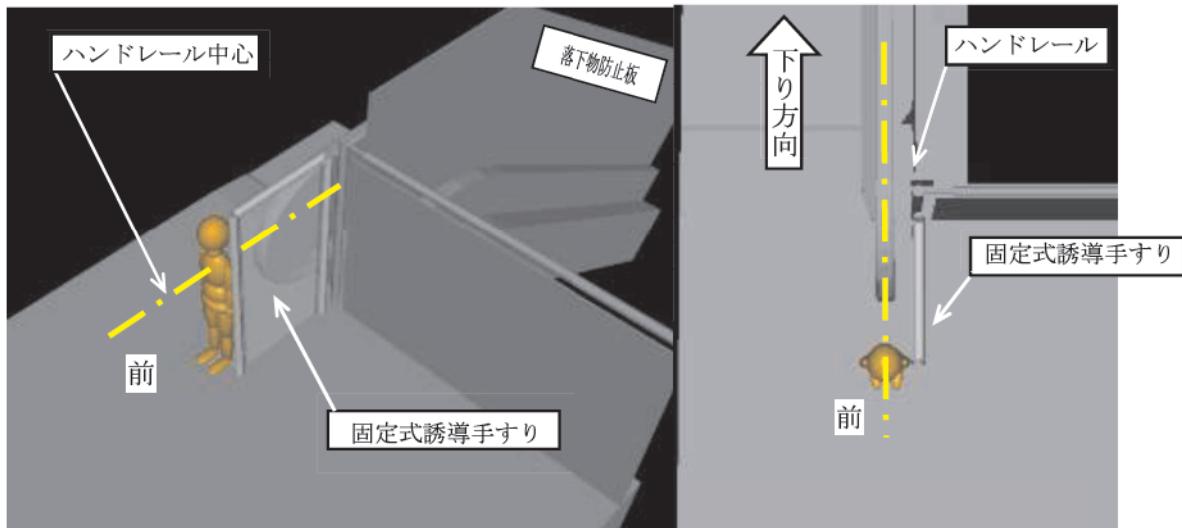
図 24 3歳児の体型を用いた固定式誘導手すりの有効性検証図

一方、3歳児の体型モデルを使用した場合には、ハンドレールの中心に対し体型モデルが直進して接近したときに、誘導手すりとは重ならず接触することが可能であるため（図 24）、ハンドレールへの接触予防対策としての有効性は確認できなかった。しかしながら、誘導手すりの設置により、ハンドレールに接触するまでの進入範囲が限定されるため、注意・警告としての効果は有するものと考えられる。

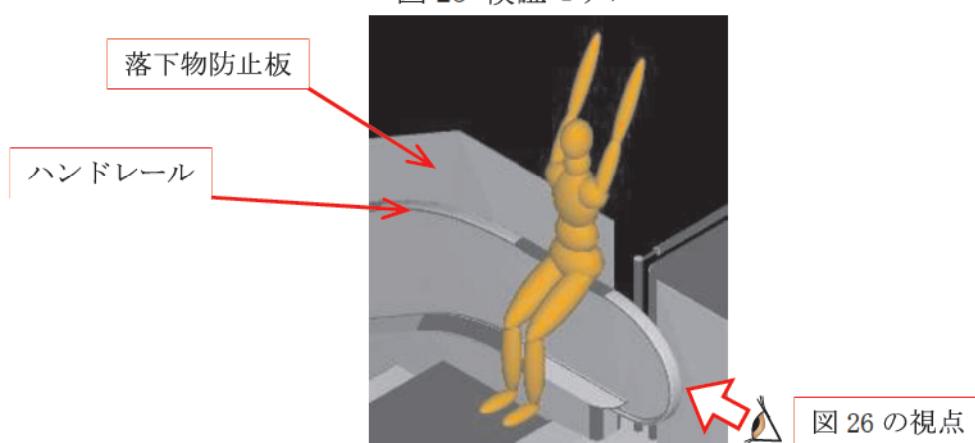
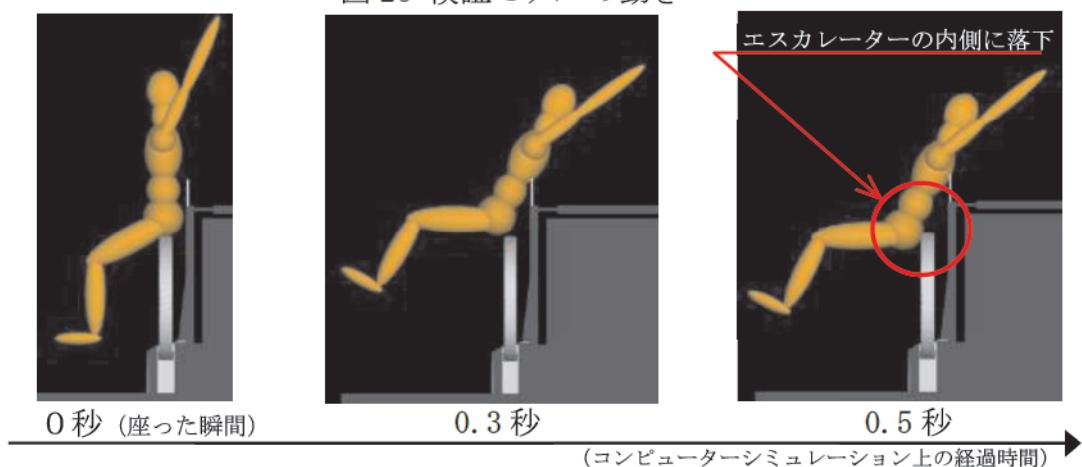
図25は、調査時点の環境モデルを使用して、当該落下物防止板<sup>ばん</sup>に対し、人に対する転落防止効果が最小となる条件として、長身体型モデルが、ハンドレールに直に腰掛け、そのまま両手を挙げた姿勢でハンドレール上を移動中に、落下物防止板に寄り掛かって体重をかける条件<sup>51</sup>を新たに設定した検証図である。

なお、当該落下物防止板<sup>ばん</sup>は、本件エスカレーター乗降口において、ハンドレールの高さより約30cm高く、また中心から外側まで約12cm離して設置されていた。

その結果、図 26 に示すように、長身体型モデルはエスカレーターの内側に落下し、当該落下物防止板は、その形状として、成人男性 95 パーセンタイル以下の体型を有する成人から幼児までの利用者が、エスカレーターの外側に転落することを阻止する効果を有することが確認された。

したがって、当該落下物防止板は、十分な強度がある場合には、多くの利用者に対して、エスカレーター側面からの転落防止対策として有効であると推定される。
