## 改善箇所説明図

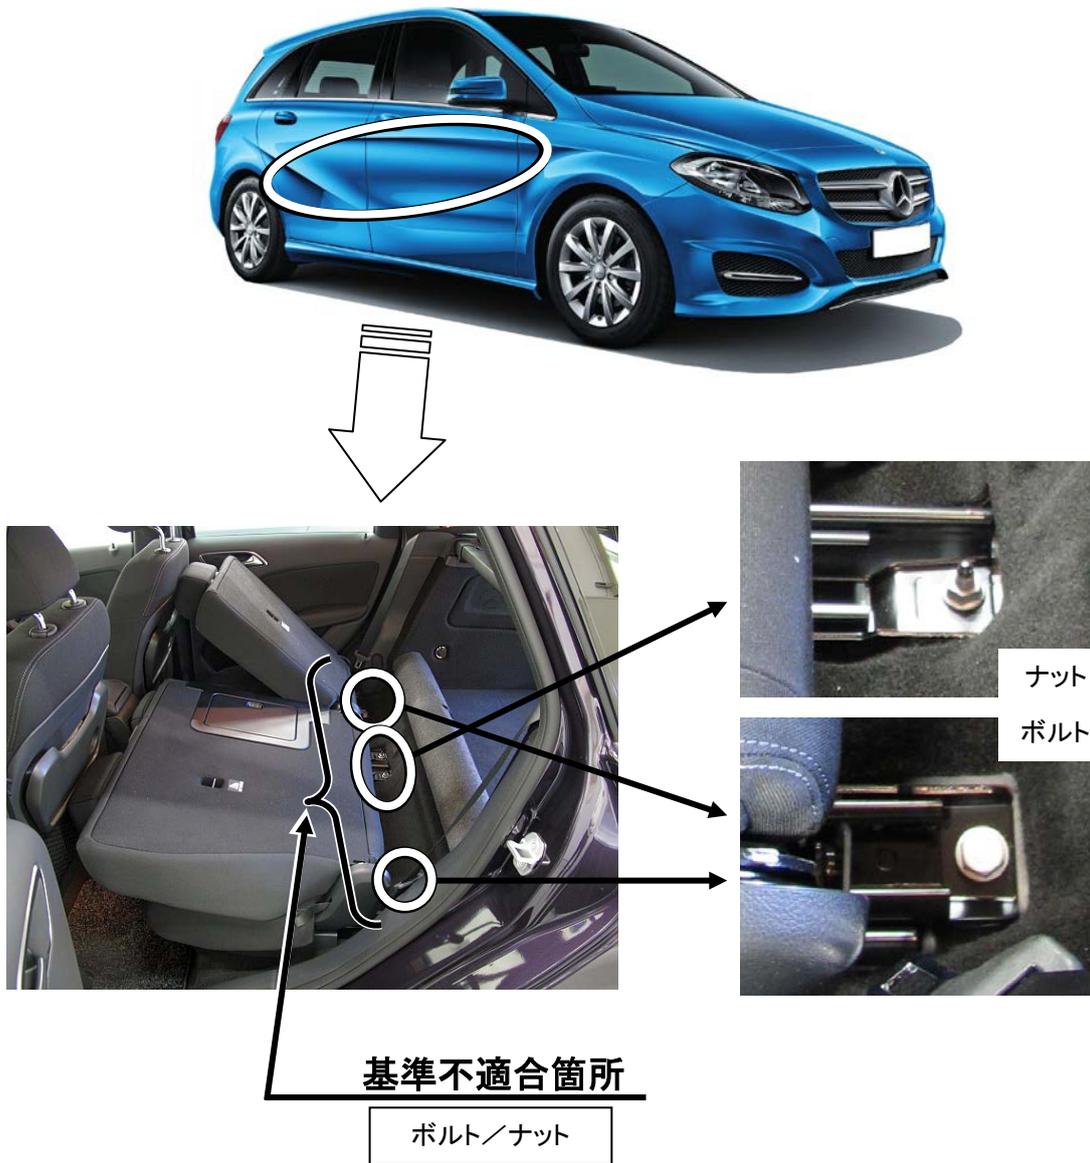
注：  は、点検の結果により組付けなおす部品を示す

乗車装置において、後部座席の取付け作業及び作業管理が不適切なため、取付けボルト及び取付けナットが適切なトルクで締付けられていないことがある。そのため、そのままの状態で使用を続けると、走行振動等により取付けボルト等が緩み、最悪の場合、事故等により強い衝撃を受けると、取付けボルト等が外れ、座席が浮き上がるおそれがある。

全車両、取付け状態と締付けトルクを確認し、適切に取付けられていないものは、組付けなおす。
