地盤改良工事の施工不良等の問題に関する有識者委員会 (第1回)

施工不良等の概要と国土交通省の対応

1. 明らかになった施工不良等の概要(羽田空港C滑走路) 🔮 🗵 土交通省

【工 事 名】平成27年度 東京国際空港C滑走路他地盤改良工事

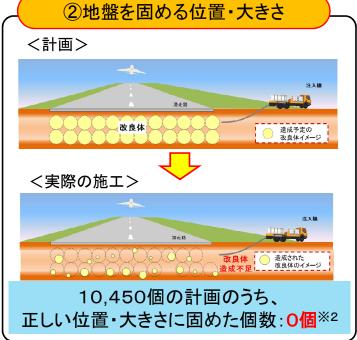
- 東亜建設工業(株)からの報告によると、施工不良があった項目は、以下3点。
 - ①契約で指定した位置どおりに、地盤に穴を開けていない。
 - ②契約で指定した大きさどおりに、地盤をボール状に固められていない。
 - ③契約で指定した分量どおりに、薬液が地盤に注入されていない。
- 〇 さらに、正しく施工していないにもかかわらず、発注者である地方整備局に対し虚偽の報告を行っていた。

※1 231本は契約の長さを施工したが、契約の位置にない。 残りの44本は、位置・長さとも契約どおりでない。

実際に注入したのは計画量の5.4%

※2 5,825個施工したが、契約どおりの大きさにない(全て直径2m未満)

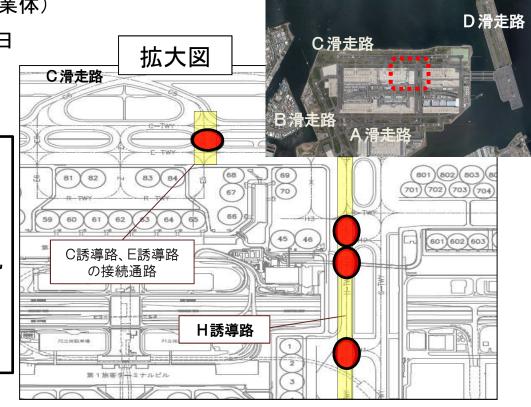
平成25年度 東京国際空港H誘導路東側他地盤改良工事^{學 国土交通省}

施工不良の状況

No		単位	計画数量 (A)	施工数量 (B)	達成率 (B/A)
1	契約図書に基づく削孔	本	1,450	1,450	100%
2	契約図書に基づく改良体の造成	個	4,637	266	5.7%
3	契約図書に基づく薬液注入	リットル	4,632,295	2,086,360	45.0%

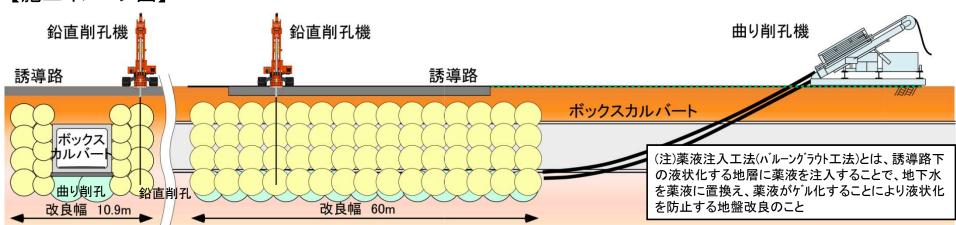
平成26年度 松山空港誘導路地盤改良工事

施工不良の状況

No			単位	計画数量 (A)	施工数量 (B)	達成率 (B/A)
	 契約図書に基 	づく削孔		164	158	96.3%
1		地下道側部 (鉛直削孔)	本	158	158	100%
		地下道下部 (曲り削孔)		6	0 ※削孔長は6本とも 所定の長さを確保	0%
	 契約図書に基 	づく改良体の造成		692	149	21.5%
2		地下道側部	個	640	149	23.3%
		地下道下部		52	0 ※32個は所定の位置とは 異なる箇所に所定規模を 施工	0%
	 契約図書に基 	づく薬液注入		1,122,888	582,262	51.9%
3		地下道側部	リツトル	986,012	477,118	48.4%
		地下道下部		136,876	105,144	76.8%

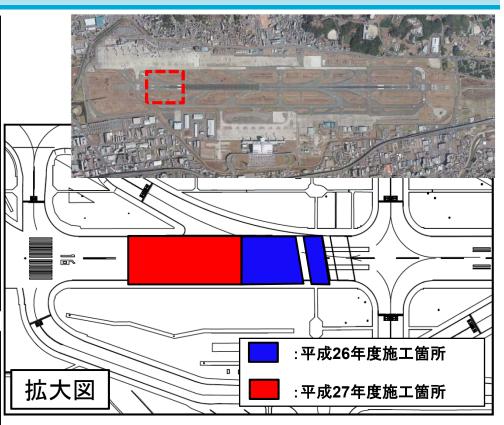
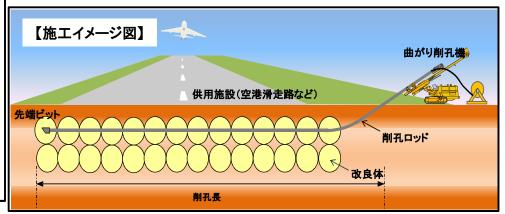
福岡空港滑走路地盤改良工事

No.			単 位	計画数量 (A)	施工数量 (B)	達成率 (B/A)
4	契約図書に基づく 削孔	平成26年度工事	本	104 (2,976)	104 (1,187)	ー(※) (39.9%)
1	(改良体中心位置を 満足する個数)	平成27年度工事	(個)	174 (4,560)	174 (2,498)	— (※) (54.8%)
	平成 契約図書に基づく	平成26年度工事		2,976	383	12.9%
2	改良体の造成	平成27年度工事	個	4,560	64	1.4%
	契約図書に基づく	平成26年度工事	リッ	6,613,367	2,833,177	42.8%
3	薬液注入	平成27年度工事	トル	9,957,980	3,755,768	37.7%

[※]改良体中心位置を満足していないことから、削孔本数については達成率を算出していない。

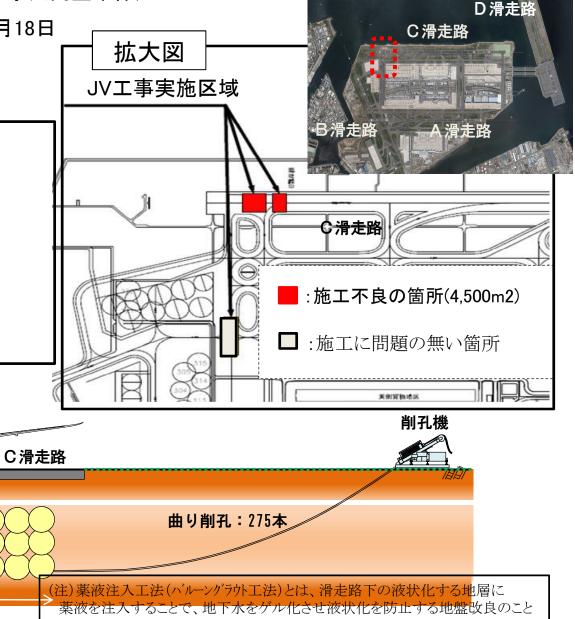
平成27年度 東京国際空港C滑走路他地盤改良工事

施工不良の状況

No		単位	計画数量(A)	施工数量(B)	達成率 (B/A)
1	契約図書に基づく削孔	本	275	0 (231本施工したが、契 約図書に規定する位置 にない)	Ο%
2	契約図書に基づく改良体の造成	個	10,450	0 (5,825個施工したが、 契約図書に規定する大 きさを満たさない)	O%
3	契約図書に基づく薬液注入	リットル	12,513,400	676,851	5.4%
