## 改善箇所説明図

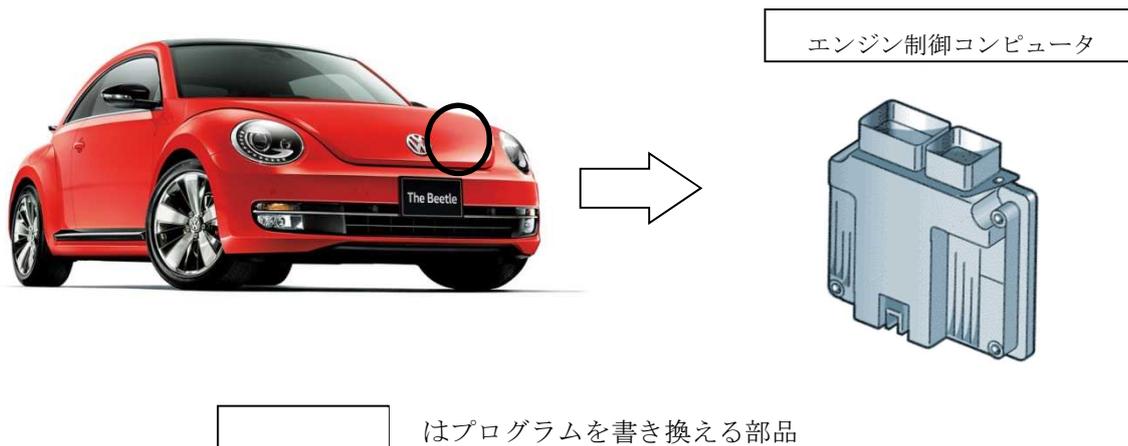
原動機において、高圧燃料ポンプ及びブレーキのバキュームポンプを駆動させるカムの製造が不適切なため、強度が不足しているものがある。そのため、高負荷運転を行うと、カムが破損して、燃料を加圧することができなくなり、エンジンの出力が低下する。また、負圧を発生させることができなくなり、ブレーキペダルの操作力が増大し、制動距離が長くなるおそれがある。

全車両、エンジン制御コンピュータのプログラムを対策プログラムに書き換え、カムに作用する負荷を低減させる。
