改善箇所説明図 ①

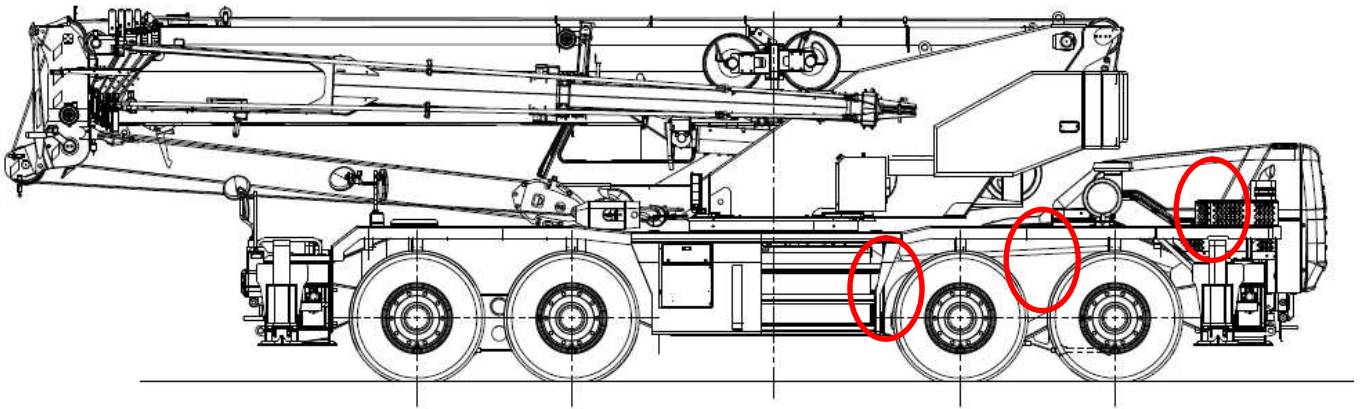
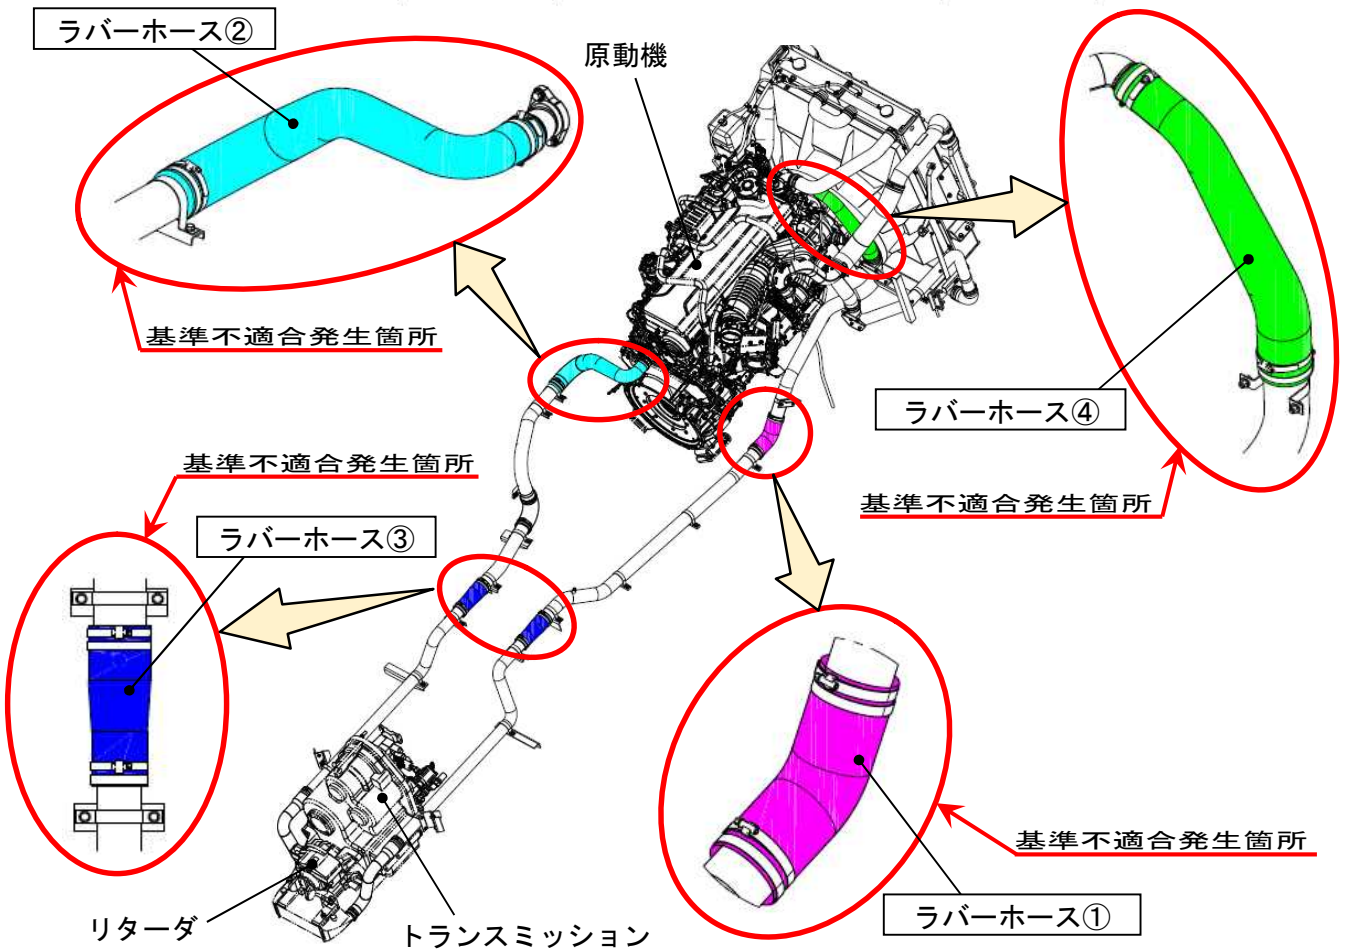
原動機冷却装置において、リターダ冷却装置のラバーホースの強度が不足しているため、当該ラバーホースが破損するものがある。そのため、そのまま使用を続けると、ラバーホースから冷却水が漏れて、最悪の場合、エンジンが停止し走行不能になるおそれがある。

注：□は、交換する部品を示す。

リターダ冷却装置のラバーホースを対策品に交換する。

識別：作業完了車には、所定の位置に白色マーキングを施す。
