(1) 下水管

(2) 下水処理場（阿蘇市浄化センター）

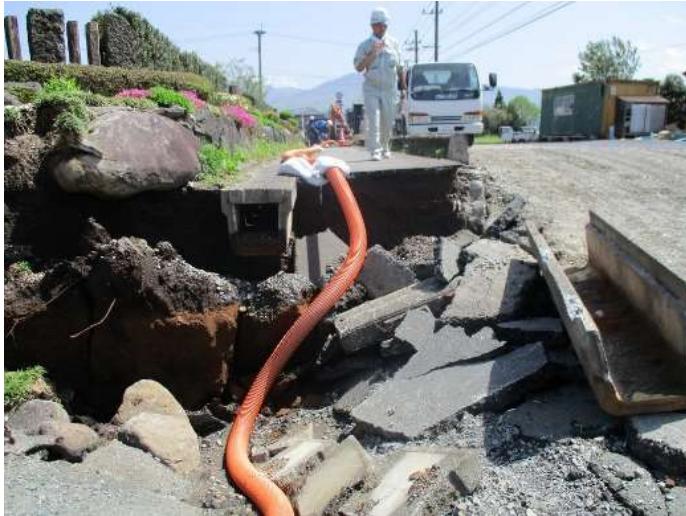
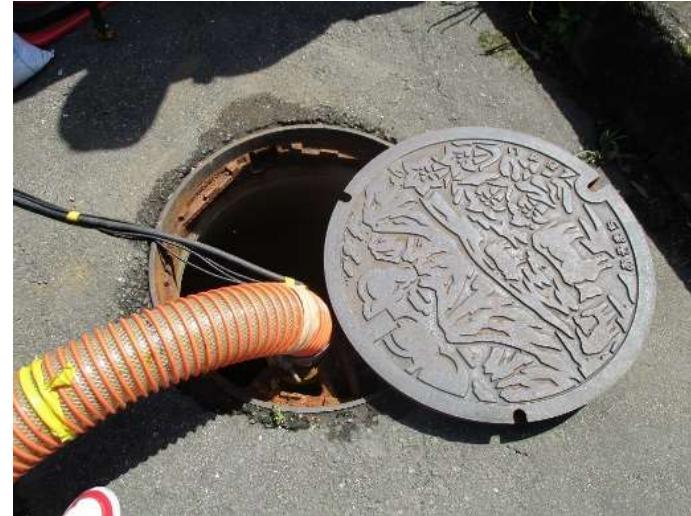
・下水管破断箇所1(写真①)

断層のズレにより下水管が破断した箇所について、仮設ポンプを設置して対応済

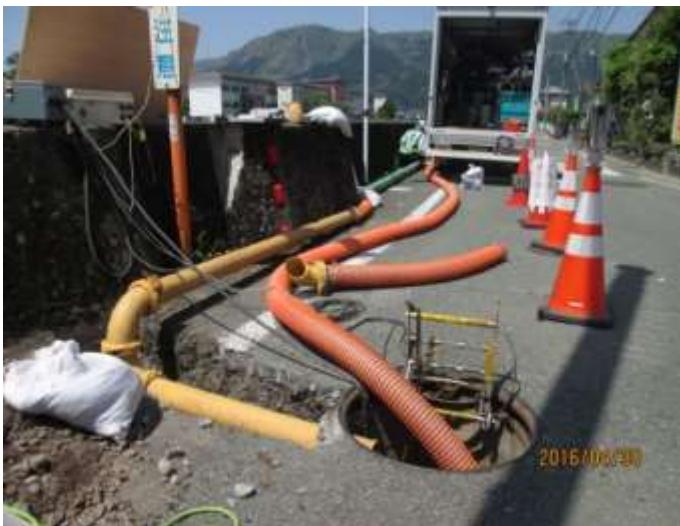
・下水管破断箇所2(写真②)

仮設ポンプを設置して対応済

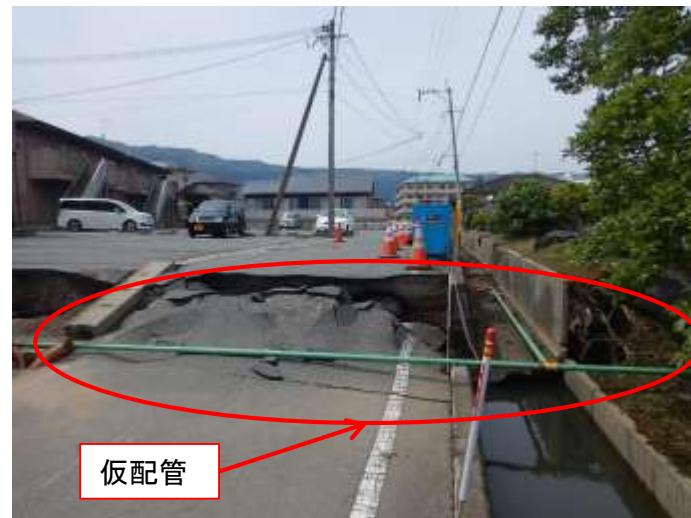
・下水管破断箇所3(写真③)

仮設ポンプを設置して対応済
