## 改善箇所説明図

### 不具合内容

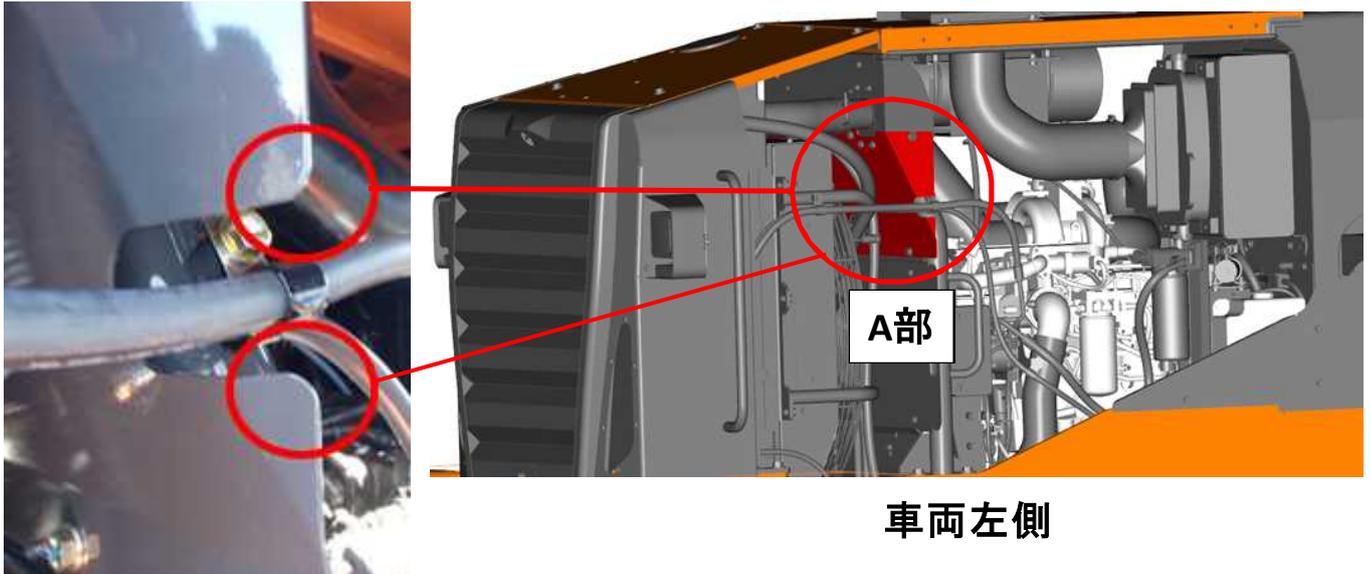
エンジンルーム内の隔壁プレートにおいて、製造工程が不適切なため、当該プレート端部の角部除去処理がされてそのため、整備作業(配索されているホースの交換など)に作業員が角部に接触し、負傷するおそれがある。

全車両、隔壁プレート端部にゴム製のカバーを取付ける。
