## 改善箇所説明図

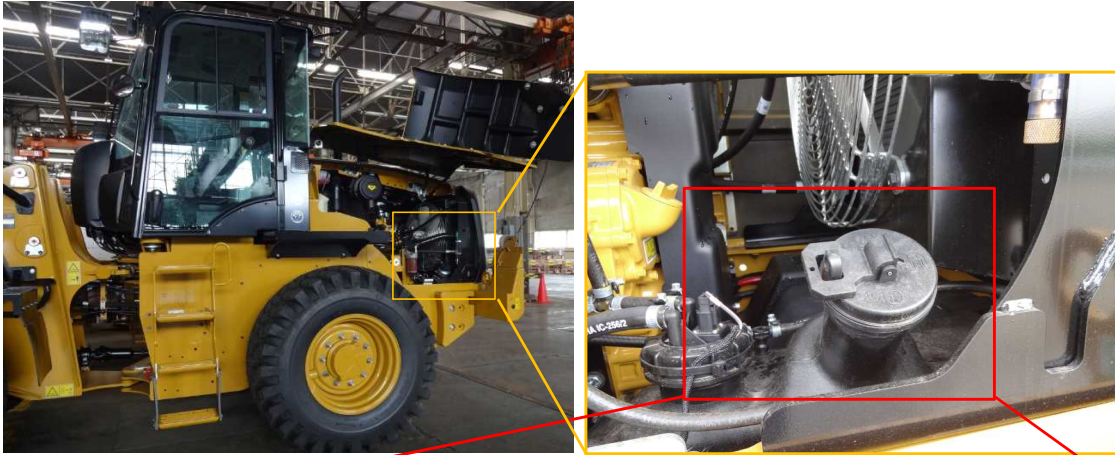
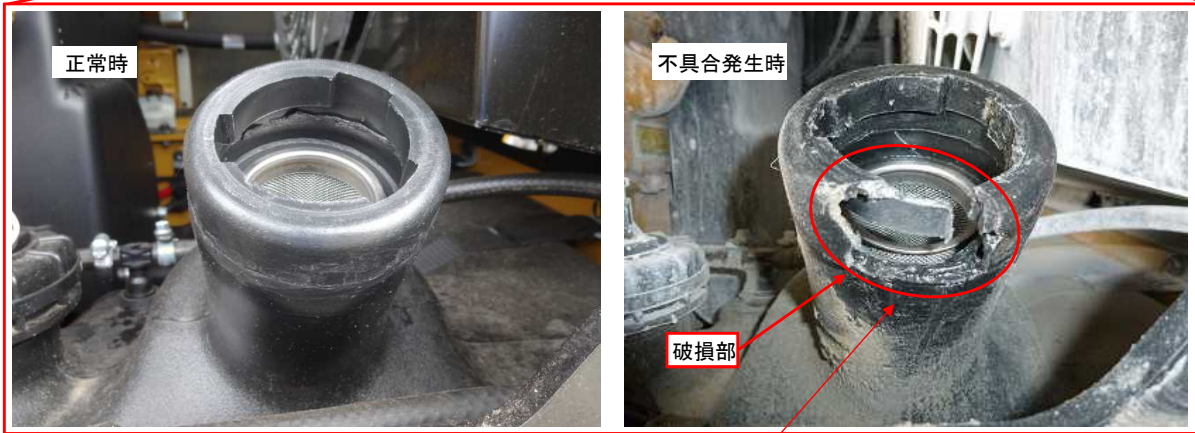
### 基準不適合箇所

燃料給油ノズルと給油口との接触部位にひび割れ又は欠けが生じる

ショベルローダの燃料タンク給油口において、給油口の強度が不足していることから、給油時などに過度な荷重がかかり、当該部位が破損することがある。そのため、そのままの状態で使用を続けると、走行時の振動等により破損部から燃料が漏れるおそれがある。

全車両、給油口を確認し、給油口の先端に対策品を装着する。なお、破損している場合は、破損部を削除し、ゴムブロックを追加した上で装着する。  
(下図の口で囲んだ部品)
