# 改善箇所説明図

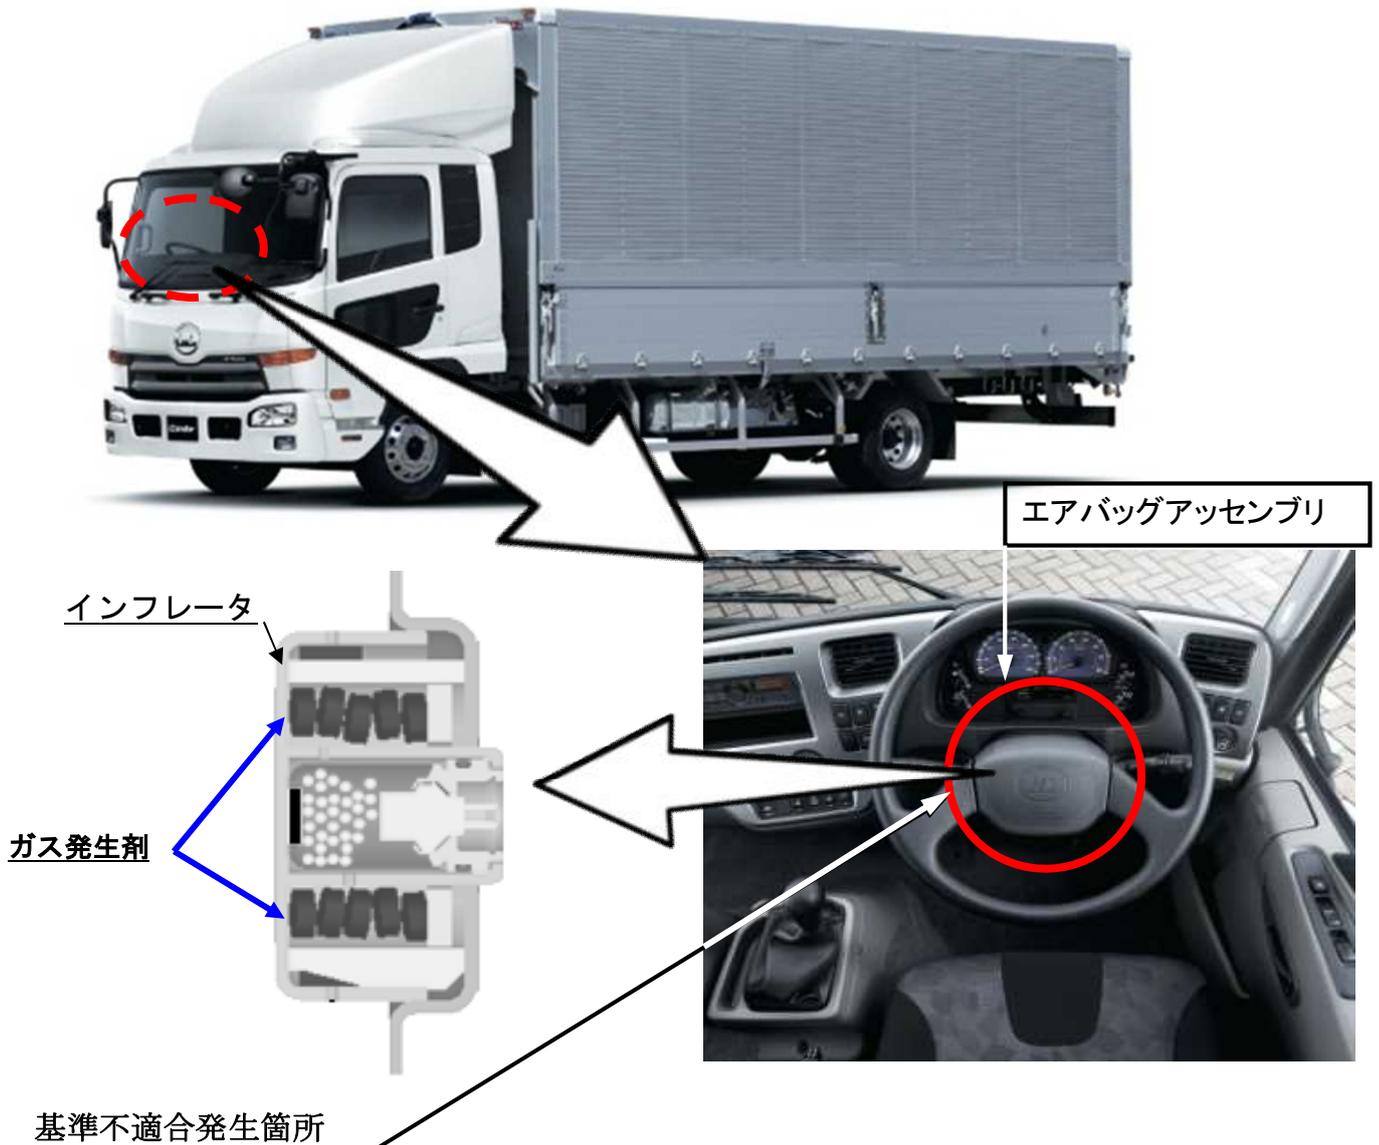
運転者席側エアバッグのインフレーター(膨張装置)において、高温多湿の環境下での長期使用によりガス発生剤が劣化することがある。そのため、エアバッグ展開時にインフレーター内圧が異常上昇して、インフレーター容器が破損するおそれがある。

注:  内は交換する部品を示す。

全車両、運転者席側エアバッグアッセンブリを対策品と交換する。

なお、交換用対策部品の全数準備に時間を要することから、段階的措置として、以下のとおり製造年の古い車両の交換を優先とし、開始時期に対象ユーザーへ再通知する。

第1段階 2011年製造の車両は2016年10月頃から交換作業を開始する。(含む2011年製造以前の車両)

第2段階 2012年製造の車両は2017年3月頃から交換作業を開始する。

第3段階 2013年製造の車両は2017年9月頃から交換作業を開始する。

最終段階 上記以降の製造車両は2018年3月頃から交換作業を開始する。

識別: 作業完了車には、車名型式名板の車台番号横に黄色または白色ペイントを塗布する。
