改善箇所説明図

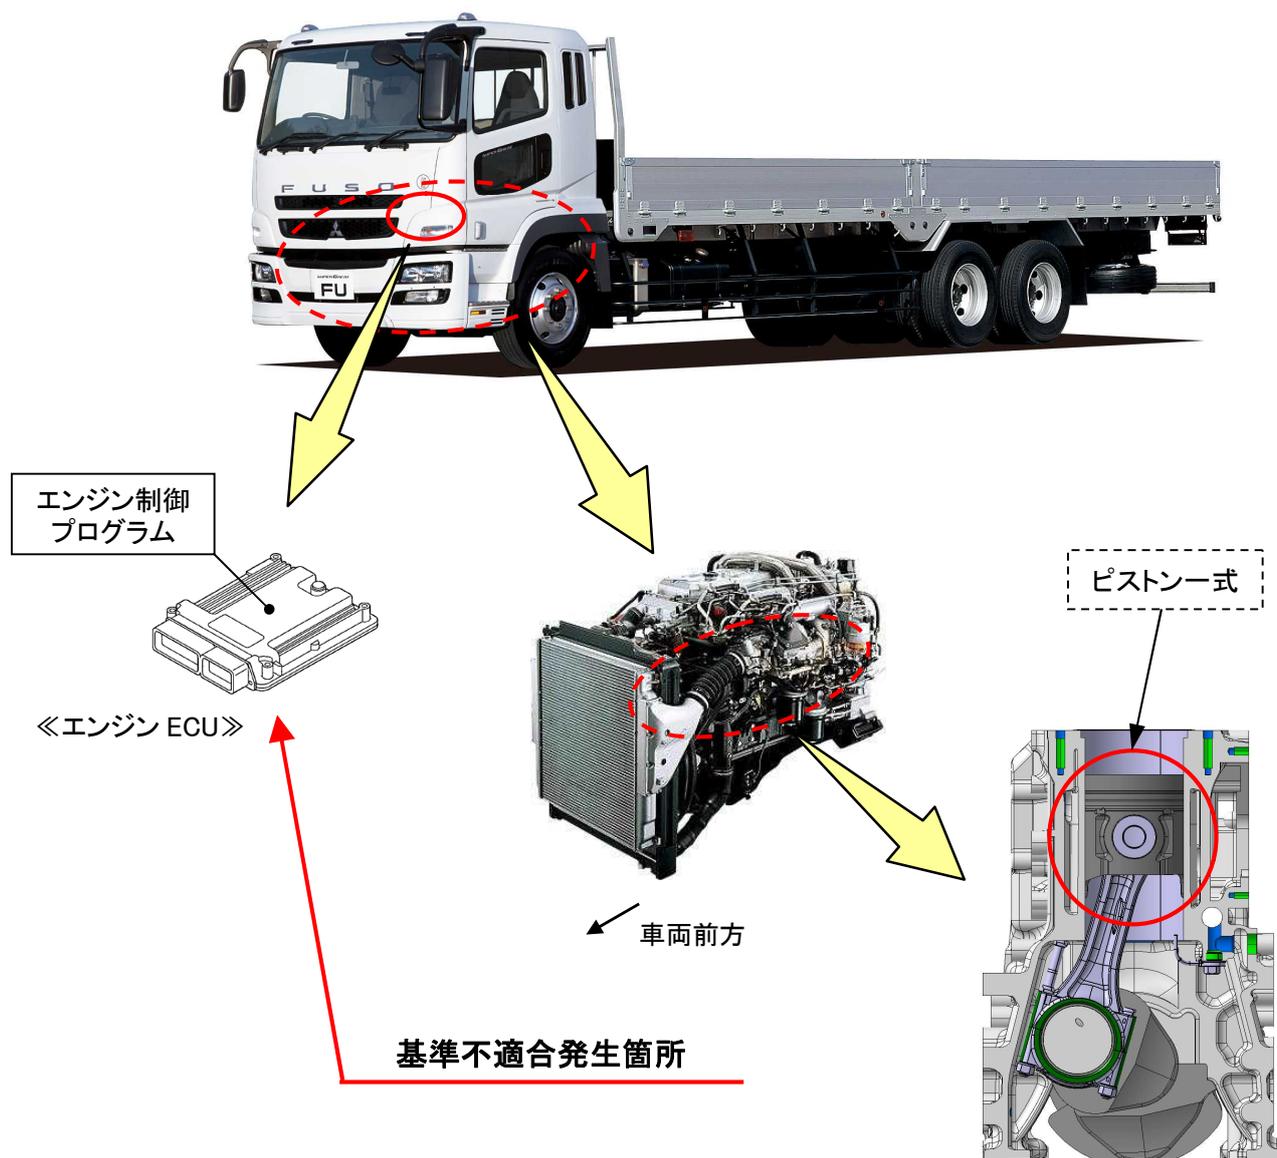
大型トラック・バスのエンジン制御プログラムにおいて、低温時の補正制御が不適切なため、ピストンのピン穴上部に亀裂が生じる場合がある。そのため、そのままの状態で使用を続けると、当該亀裂の進展によってピストンが損傷し、最悪の場合、火災に至るおそれがある。

全車両、エンジン制御プログラムを対策品に書換える。また、エンジンの油圧を点検し、ピストンに亀裂が生じていると判断された場合は、ピストン一式を新品に交換する。

は、点検結果によりピストンに亀裂が生じていると判断された場合に、交換する部品を示す。
